Defektācijas akts
Rīgā

2017.gada 16.oktobris **Nr. 20171016AL**

Pasūtītājs: VARAM
Objekts: Administratīvā ēka
Adrese: Pils iela 17, Rīga
Sistēma: Jumta konstrukcijas un segums

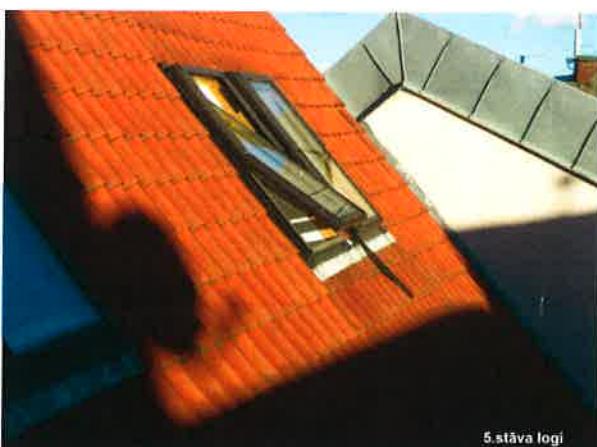
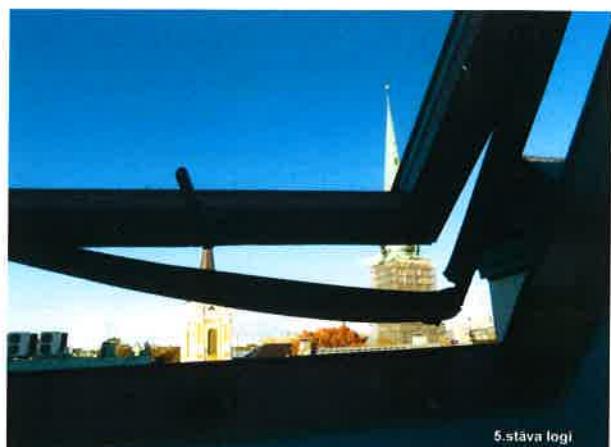
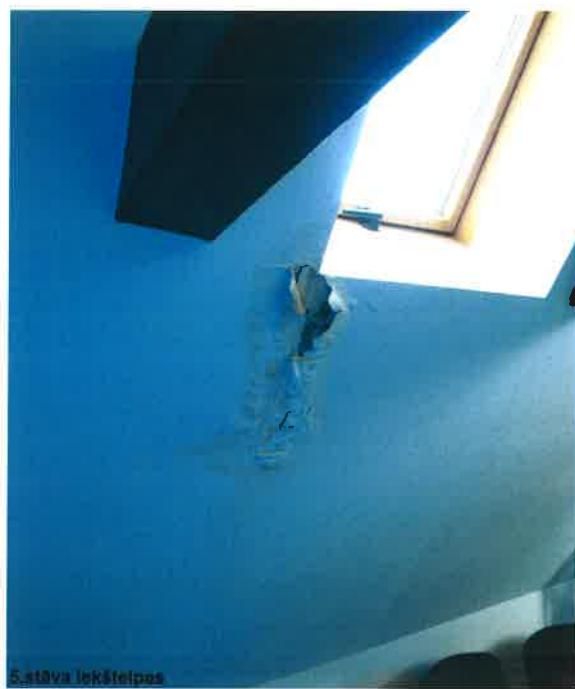
- 1) laika gaitā bojāts blīvējums starp loga alumīnija iesegumu un dakstiņu, kā rezultātā lietus ūdens tiek zem ieseguma un pa stūriem ietek mājā,
- 2) bojāts jumta loga iesegums, kas nosedz koka loga konstrukciju. Koka konstrukcija pašlaik ir atsegta,

- 3) bojātas loga vērtņu blīvējumi,
- 4) no blakus mājas ir nogāzušās koka sastatnes un dakstiņu elementi bojājot skārda jumta segumu, kurā ir izsistī caurumi un bojāts ventilācijas difuzors,

- 5) jumta terases un dakstiņa jumta salaiduma vietā bojāti dakstiņi un pieslēguma mezglis nav atbilstoši hermētiski izveidots,
- 6) jumta daļā, kur atrodas terase, neatbilstoši uzvilkti valcprofila loksnes, pretēji ūdens tecēšanas virzienam,

- 7) sasprēgājuši blīvējuma elementi ar blakus mājas brandmūri,
- 8) iepļīsuši un bojāti atsevišķi dakstiņi un kores elementi,
- 9) lietus noteiku un tekņu savienojuma vietu nobīde un mehāniski locījumi, aizsprostojumi.

- 1) jāveic visu jumta logu ieseguma demontāža un montāža,

- 2) jumta logu remonts,
- 3) bojātā skārda jumta seguma un difuzora nomaiņa,
- 4) jumta terases un dakstiņa jumta salaiduma vietas pieslēguma mezgla hermētiska izveide,
- 5) jumta nepareizo valcprofilu loksņu nomaiņa,
- 6) hermētiska blīvējuma izveide ar blakus mājas brandmūri,
- 7) bojātu dakstiņi un kores elementi demontaža un remonts.
- 8) lietus noteķu un tekņu remonts.

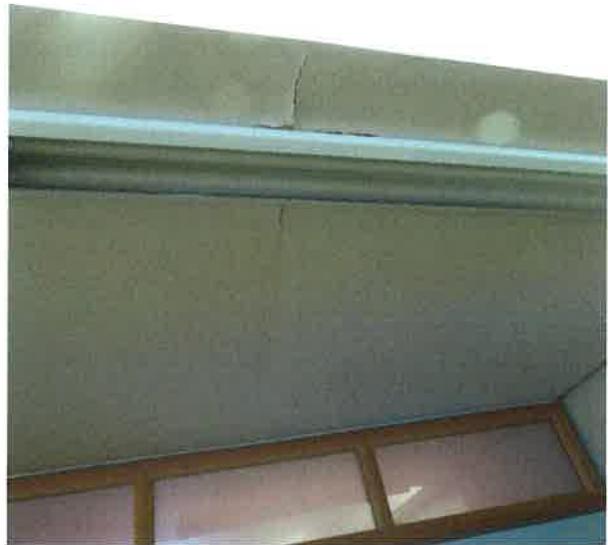
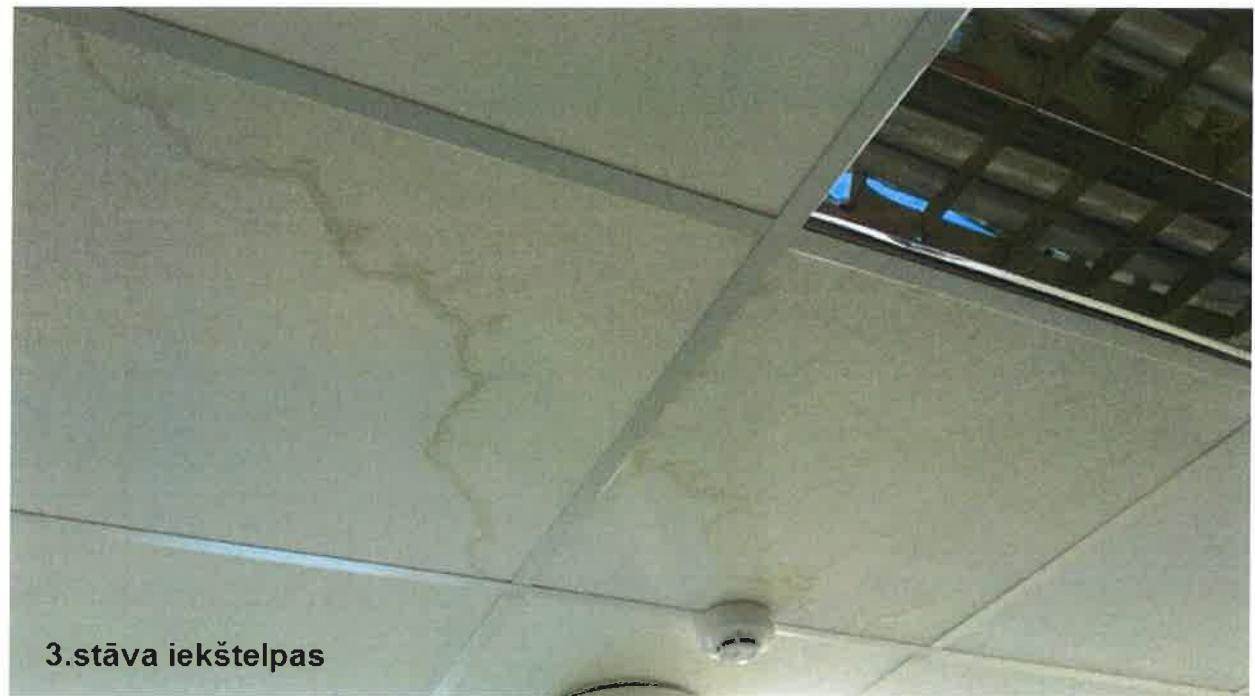
5.stāva iekštelpas

Sūdzība par lietus ūdens nonākšanu iekštelpās.
