Par līdzekļu piešķiršanu PIKC NMV Emīla Dārziņa mūzikas skolas  
mūzikas priekšmetu apguves korpusa kāpņu remontam

## TEHNSKĀS APSEKOŠANAS ATZINUMS

**EMĪLA DĀRZIŅA MŪZIKAS VIDUSSKOLAS SKOLAS ĒKA**

**Kāpļu telpa Emīla Dārziņa mūzikas skolā**

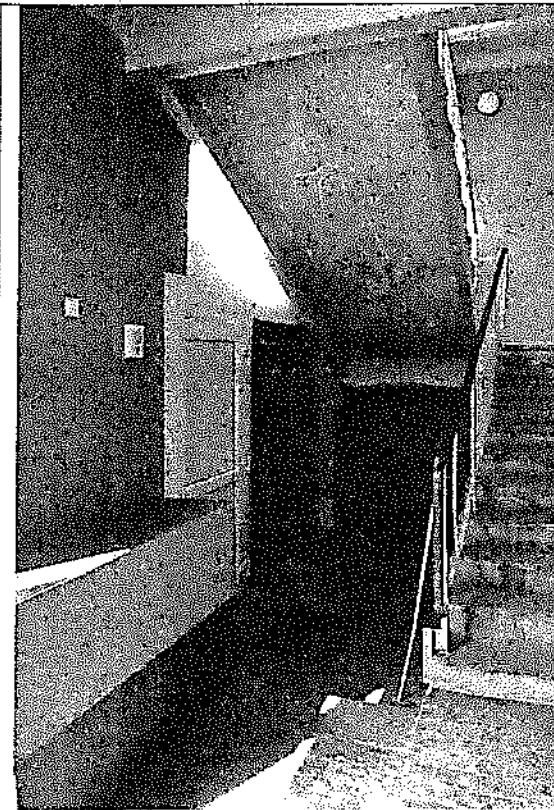
Foto nr.34.

4.12.	Kāpnes, pandusi, lifti.	
	Skolas ēkā ir 5 kāpņu telpas. Kāpņu laidi veidoti no monolītā dzelzsbetona. To pakāpienī ir tehniski bojāti un atrodas neapmierinošā stāvoklī. Kāpnes ir novietotas pie nesošām sienām tā, ka veidojas attālums, kas ir lielāks par 100mm, veidojot bērniem bīstamas zonas. Kāpņu margas ir metāla. Bojātas un ir sliktā tehniskā stāvoklī. Ēkai nav nodrošināta invalīdu piekļuve. Ēkas korpusā lit. 006 ir līfta šahta. Lifts ir demontēts un līfta šahta aizvērtā. (1.pielikums.34.-46.att.)	70

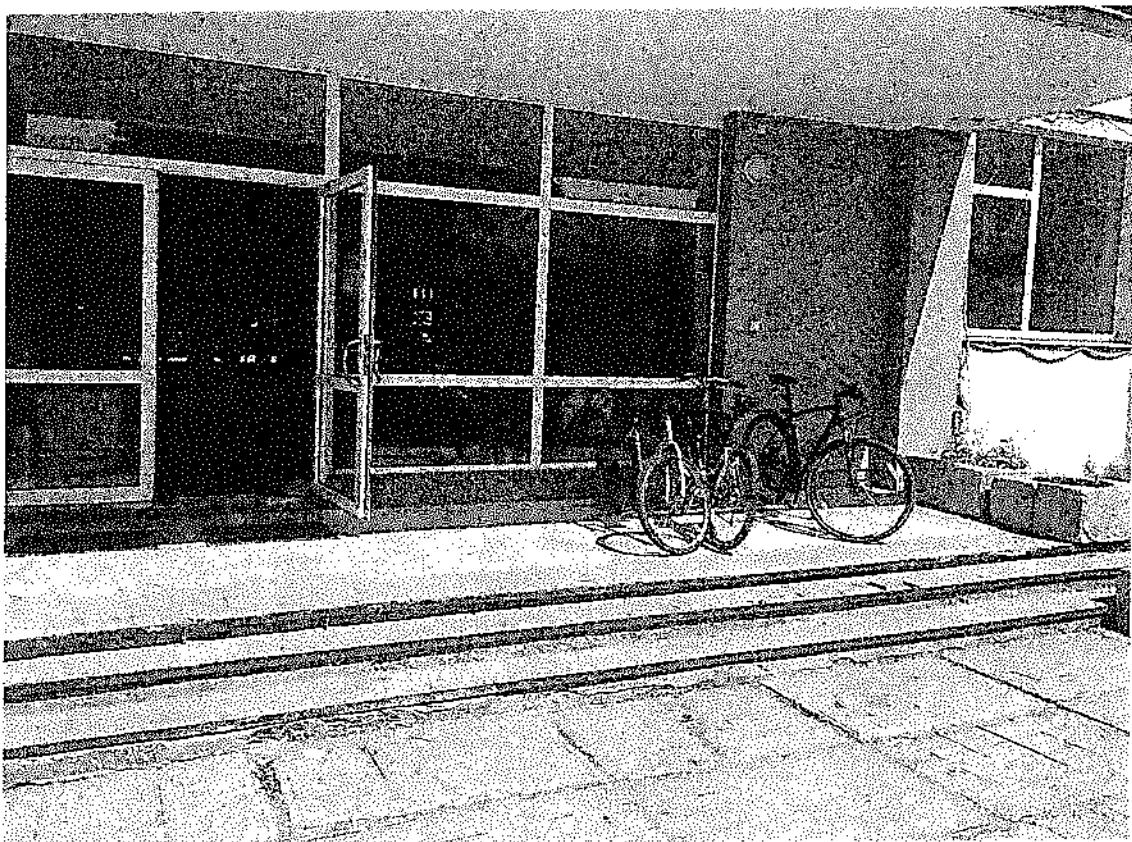
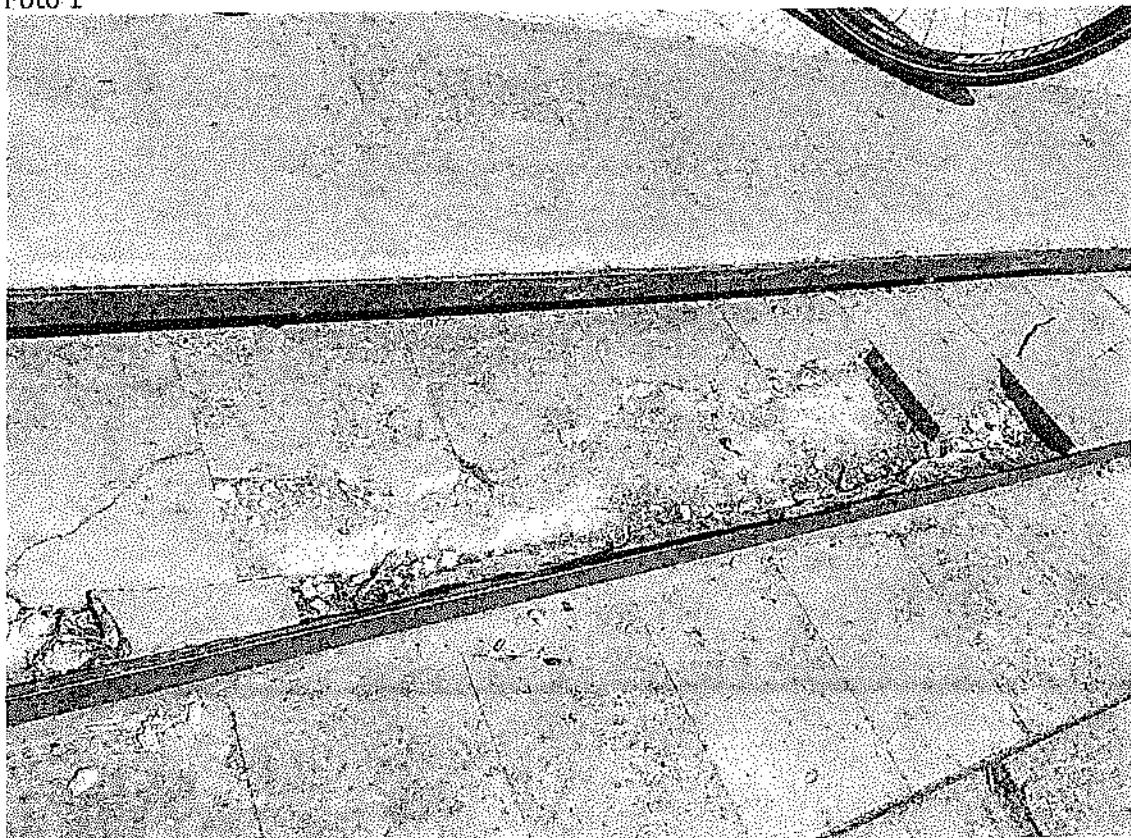
Apsekojot ārējās kāpnes var secināt, ka kāpnes ir daļēji sabrukušas. Metāla rāmjos pildītās betona flīzes laika gaitā ir atdālījušās no pamatnes un salūzušas. Pakāpienu pamatne ir sākusi sadalīties un drupt. Ir parādījušies caurumi un izdrupumi (foto 1, 2). Laika gaitā ar cements jau labotie pakāpieni ir saplaisājuši un daļēji sabrukuši (foto 3).

**Pārvietošanās par pussabrukušām trepēm apdraud cilvēku veselību un drošību. Ir nepieciešams steidzīgs pakāpienu remonts.**

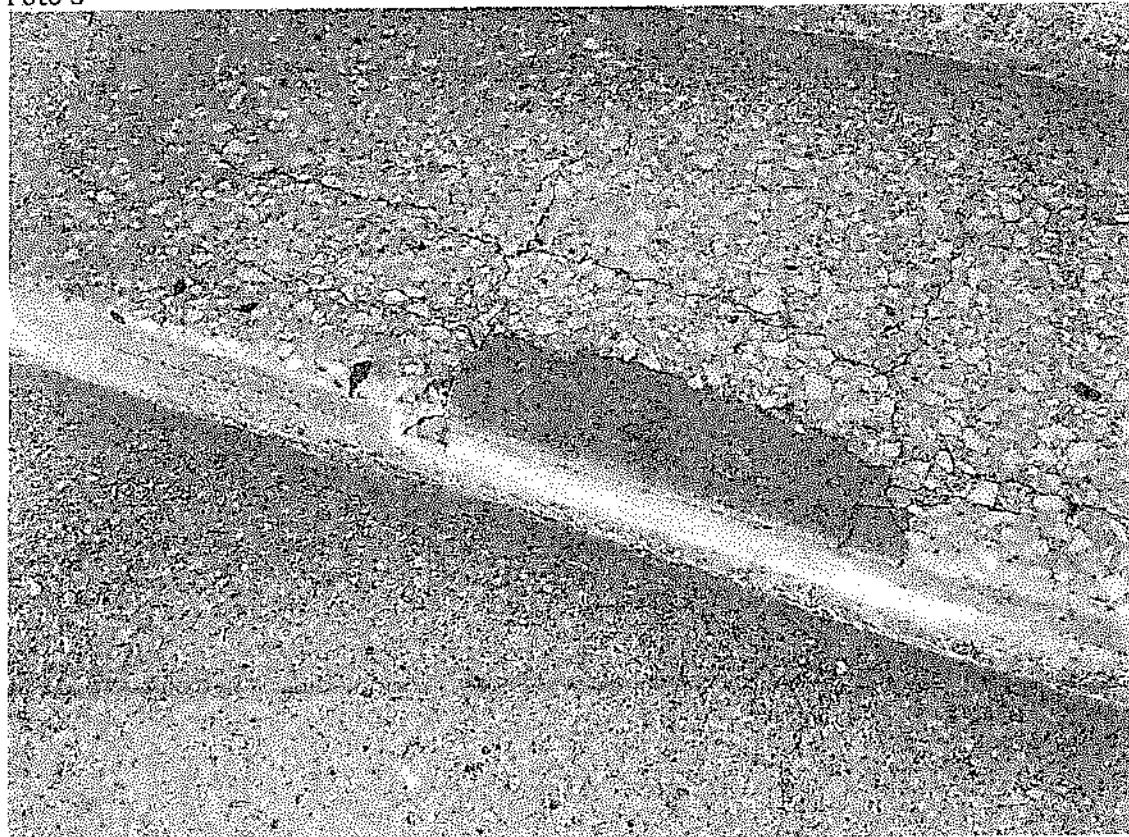
Foto 4

Apsekojot treptelpu var secināt, ka pakāpienos ir izveidojušies izlausti un izdrupuši robi, pakāpieni ir saplaisājuši (foto 4). Pakāpieni ir regulāri laboti, bet tas nav devis vēlamo rezultātu. Arī labotajās vietās ir izlausti robi. Ir atsegti armatūras gali (foto 5, 6). Trepju laukumos ir izveidojušās plaisas un robi. Trepju mārgas ir salocītas un trūkst reliju foto (7, 8). Treptelpu sienas un griesti ir saplaisājuši, uzburbuši un apsistiem stūriem (foto 8, 9).

**Treptelpā ir nepieciešams steidzīgs pakāpienu un reliju remonts. Aiz izdrupušajiem pakāpieniem un armatūras galiem var aizķerties un gūt traumas. Trepju mārgām var izkrist cauri skolēni.**

Ieteicams būtu trepju pakāpienus labot un flīzēt ar akmens masas flīzēm. Trepju laukumiem demontēt virskārtu un flīzēt ar akmens masas flīzēm. Trepju mārgas būtu jānomaiņa pret jaunām, atbilstošām mūsdienu prasībām. Treptelpu sienas un griesti būtu jāremontē. Ir jāatjauno trepju pakāpienū dzeltenais markējums.
