TEHNISKĀS APSEKOŠANAS ATZINUMS
Nr. TA-09/2019

Administratīvā ēka
Rīgā, Merķeļa ielā 13

SIA „JV projekts”

2019.gada septembris

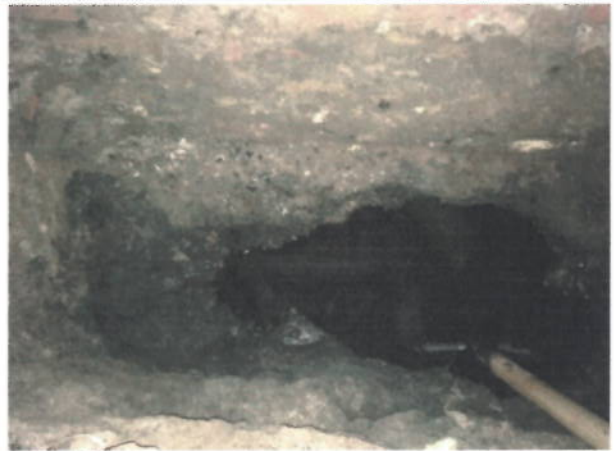
Foto Nr. 1

4.1. Pamati un pamatnes	-
<p>Tā kā zem ēkas ir pagrabs, tad ēkas pamati un pamatne no ārpusē netika atsegti. Apsekojot pamatus no pagraba puses, tika konstatēts, ka ēkai ir izbūvēti lentveida pamati, kas veidoti no māla pilnķieģeļu mūra 700-800mm biezumā ar apmetumu no abām pusēm. Apsekošanas procesā tika veikta pamatu atsegšana trīs vietās un konstatēts, ka pamatu iedziļinājums zem grīdas līmeņa ir no 500-700 mm. Skatīt pielikumu Nr.1 ar pamatu atsegumu vietām.</p> <p><u>Atsegums Nr.1:</u> Horizontālā hidroizolācija – asfaltbetons. Būtiski konstrukciju bojājumi nav konstatēti. Pamatu iedziļinājums līdz pēdai 520 mm zem grīdas līmeņa. Gruntsūdens līmenis konstatēts 780 mm zem grīdas līmeņa.</p>

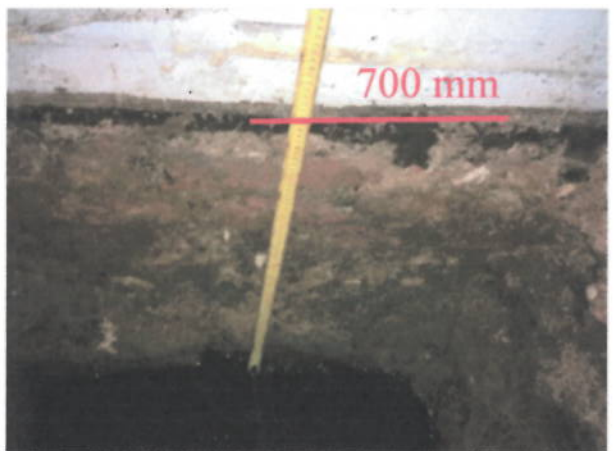
Foto Nr. 5

Atsegums Nr.2: Horizontālā hidroizolācija – asfaltbetons. Būtiski konstrukciju bojājumi nav konstatēti. Gruntsūdens līmenis konstatēts 700 mm zem grīdas līmeņa.

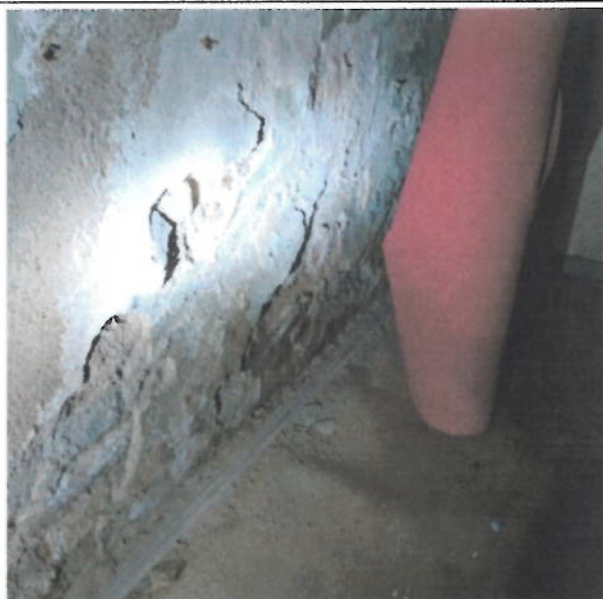
Foto Nr. 9

Atsegumos tika konstatēta asfaltbetona horizontālā pamatu hidroizolācija. Apsekošanas laikā uz ārsienu un iekšsienu mūra tika konstatētas sāļu kristalizēšanas pēdas no kā secināms, ka pamati ir pakļauti kapilārā ūdens migrācijai un ka esošā horizontāla hidroizolācijas savu funkciju nepilda. Šādi bojājumi liecina, ka pa ēkas pamatiem kapilārā veidā pārvietojas mitrums nesot līdzīgu sev grunts un pamatu materiāla sāļus, kuri sasniedzot apmetuma iekšējo virsmu, mitrumam iztvaikojot kristalizējas. Šāds process destruktīvi ietekmē pamatu konstrukciju, jo kristalizējošie sāļi daudzkārt paaugstina savu tilpumu, spiežot uz poru sienām, tādējādi veidojas ļoti augsts kristalizācijas spiediens, kas iznīcina gan apmetumu, gan ķieģeļus un akmeņus. Uz apsekošanas brīdi pamatiem un pagrabstāva mūrim konstatēti nelieli lokāli mitrum radīti bojājumi – mūra saistvielas izdrupumi un ķieģeļu virsmas korozija. Būtiski mitruma izraisīti bojājumi, kas apdraudētu ēkas mehānisko stiprību vai stabilitāti nav konstatēti.

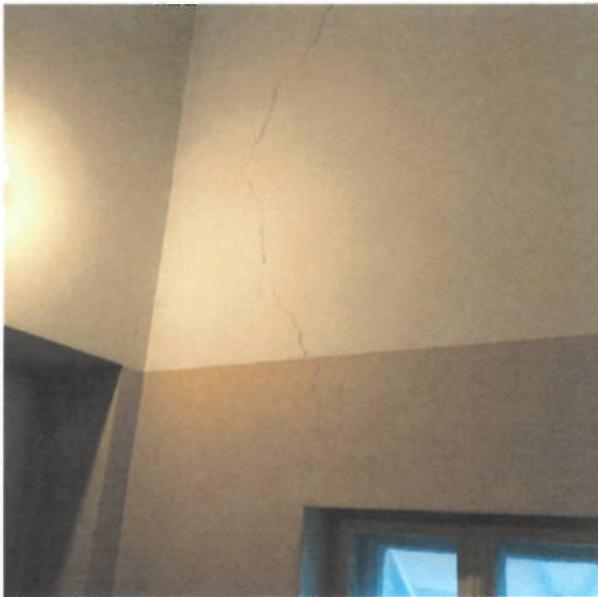
Foto Nr. 11

Ēkas ceturtā stāva kāpņu telpā Nr. 901-37 ārsienā konstatēta plaisa ar atvērumu līdz 1,5 mm.

Šajās vietās nepieciešams veikt plaisas remontu – sienas plaisa sasiēšanu ar spirālenkuriem pēc būvkonstruktora izstrādāta plāna kā arī novērst negatīvas ārējās iedarbes (lietus ūdens un sniegs) uz konkrēto sienu.

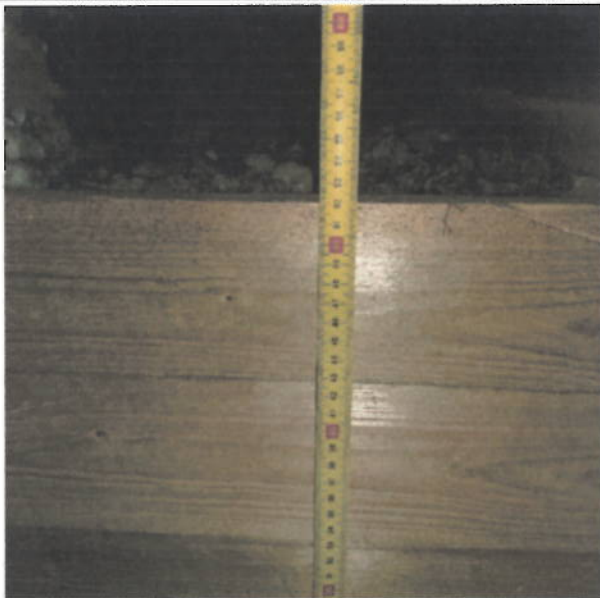
Foto Nr. 19

Bēniņos ir izveidotas laipas un zemāk esošās lielās zāles gaismekļu apkalpošanas šahtas, kur nav iestrādāts siltinājums. Atsevišķās vietās siltinājums nedaudz sasēdies. Ēkas energoefektivitātes aprēķins netika veikts. Konkrētas daļas pārseguma siltumizolācijas stāvoklis vērtējams kā apmierinošs. Atbilstībai LBN 002-15 "Ēku norobežojošo konstrukciju siltumtehnika" nepieciešams veikt energoefektivitātes aprēķinu.

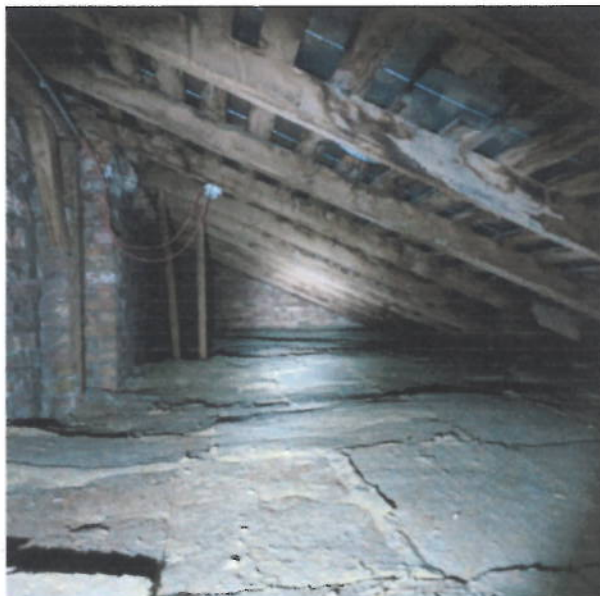
Foto Nr. 21

Ēkas jumta daļā Nr. 4 (skatīt – ēkas jumta sadalījums daļās.) konstatēta pēdējā stāva pārseguma siltināšana ar plākšņu minerālvati 200 mm biezumā.

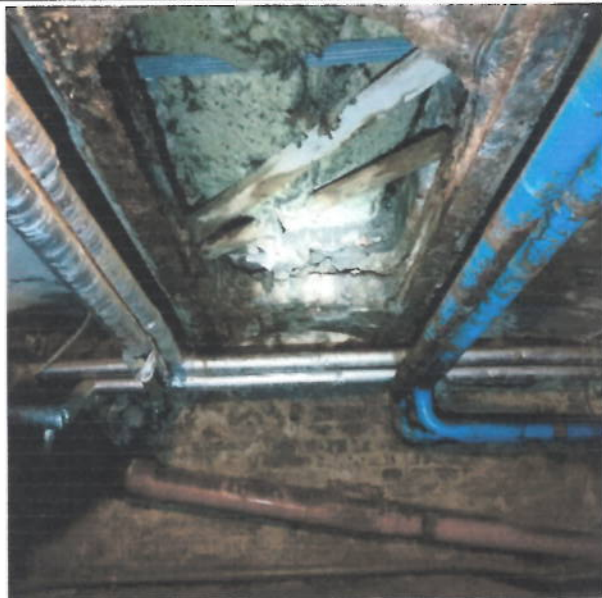
Foto Nr. 23

Ēkas **1.daļas pagraba** pārsegums veidots kā mūra velves starp tērauda dubult T sijām vai nesošajām mūra sienām. Pagrabstāva telpā Nr. 901-57 konstatēta daļēja pārseguma iebrukšana. Šajā telpā pārsegum stāvoklis vērtējams kā **neapmierinošs** un **neatbilstošs** "Būvniecības likuma" 9.panta, 1.apakšpunkta „Mehāniskā stiprība un stabilitāte” prasībām.

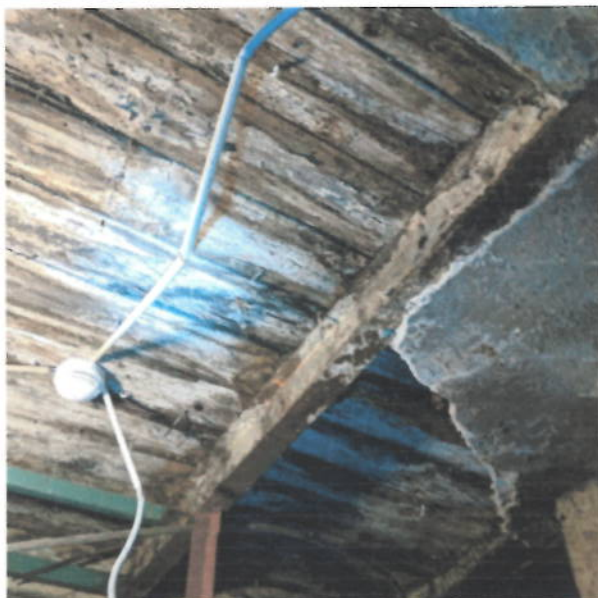
Foto Nr. 25

Pagrabstāva telpa Nr. 901-54 konstatēta daļēja vecā pārseguma sabrukšanas/demontāža. Tā vieta izveidots jauns pārsegums kuram no pagraba puses redzams deļu klājs, kas vistīkamāk kalpo ka paliekoši veidņu dzelzsbetona pārsegumam.

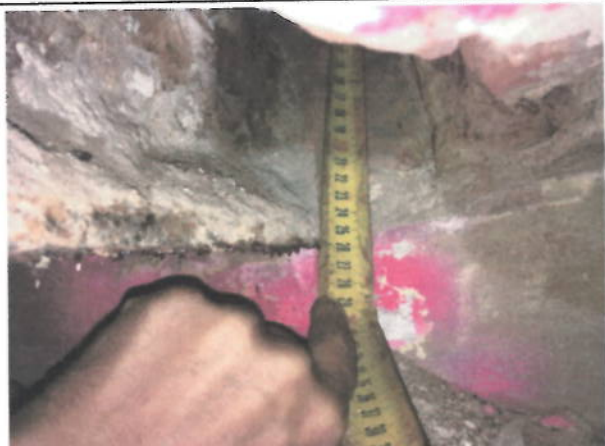
Foto Nr. 27

Daudzviet konstatēta spēcīga pārseguma siju korozija un siju plauktiņu noslāņošanās. Telpās, kurās konstatēta spēcīga pārseguma siju korozija nepieciešams veikt pārseguma pastiprināšanu. Skatīt Pielikums Nr. 1 – pagrabstāva plāns ar piezīmēm. Ar atzīmētām zonām, kur nepieciešama pārseguma pastiprināšana un ar pārseguma atsegumu vietām.

Atsegums nr.4: Konstatēta pārseguma sijas korozija un sijas augšēja plaukta slāņošanās.

Zonās, kur sijām plauktiņi nav sākuši slāņoties, tos nepieciešams attīrīt no korozijas un apstrādāt ar antifokozijas grunti.

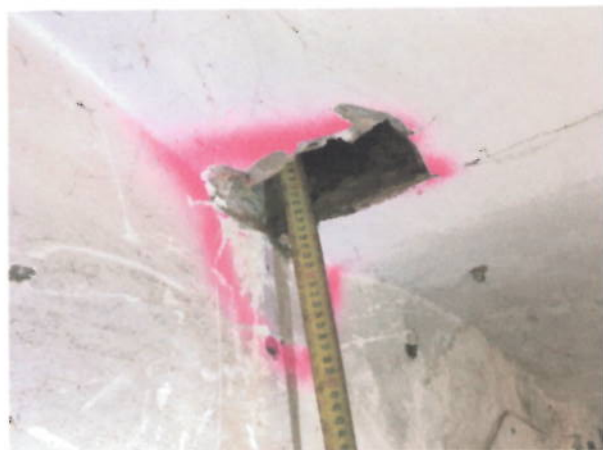
Foto Nr. 29

Atsegums nr.5: Pārseguma sijas virsmas korozija. Būtiski bojājumi nav konstatēti.

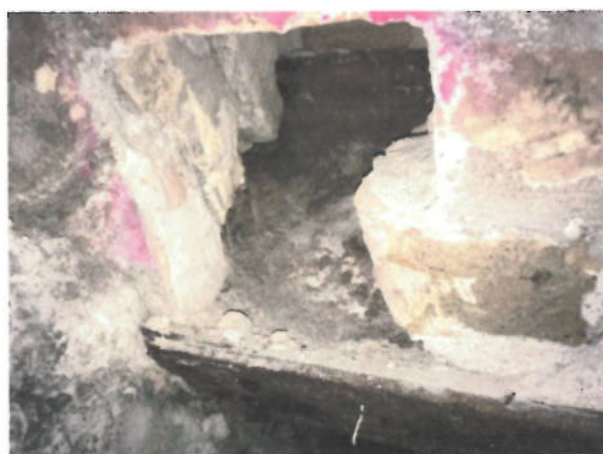
Foto Nr. 31

Atsegums nr.6: Pārseguma sijas virsmas korozija. Būtiski bojājumi nav konstatēti.

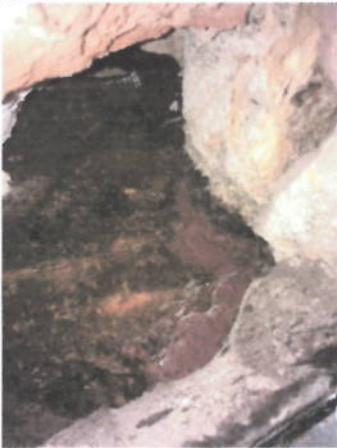
Foto Nr. 33

Atsegums nr.7: Konstatēta pārseguma sijas korozija un sijas plauktu slāņošanās.

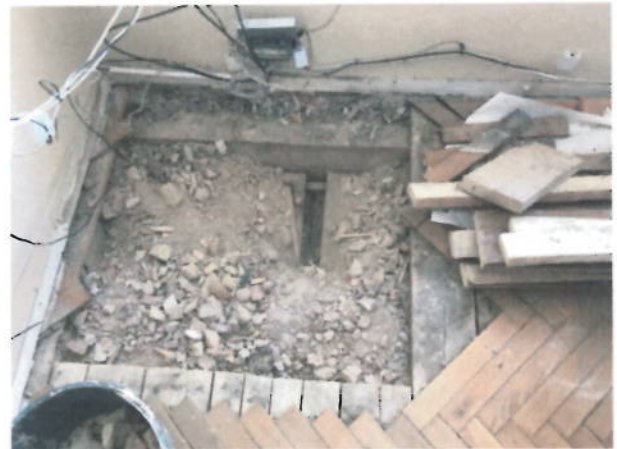
Foto Nr. 42

Atsegums Nr.8: Bojājumi pārseguma sijās nav konstatēti.

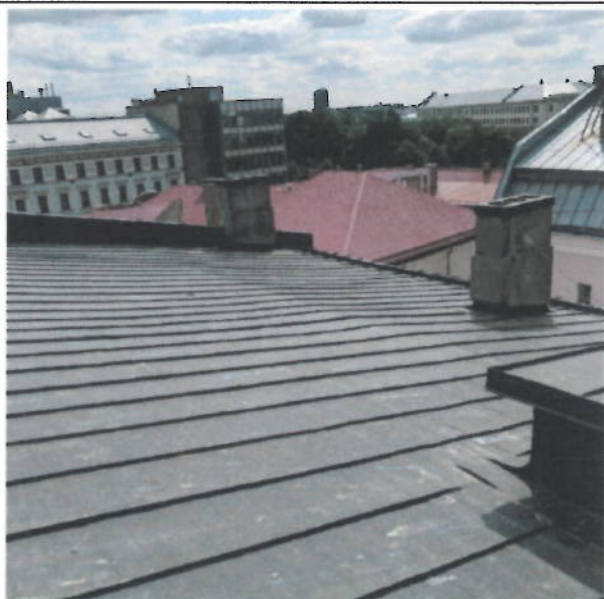
Foto Nr. 53

Jumta klājs veidots no cieša dēļu klāja uz kā izveidots valcēts kapara lokšņu segums.

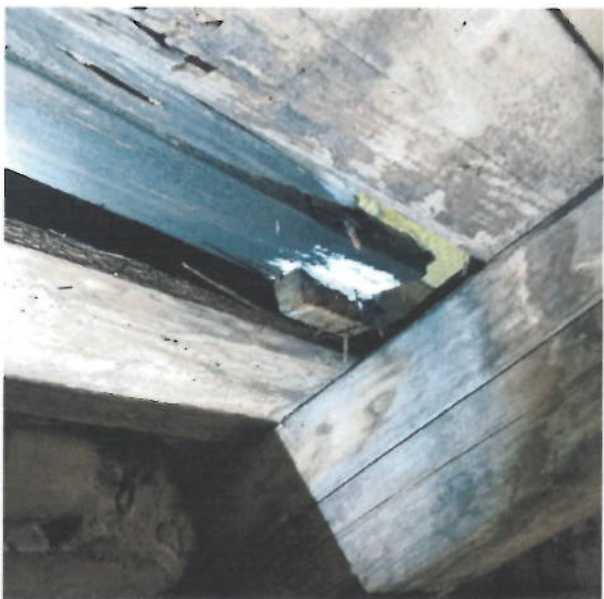
Foto Nr. 55

Jumta klāja dēļos konstatēti lokāla trupe no kā secināms, ka atsevišķās vietās pie noteiktiem apstākļiem, piemēram, sniega kārtas uz jumta, pa jumta seguma valcēm iekļūst mitrums.

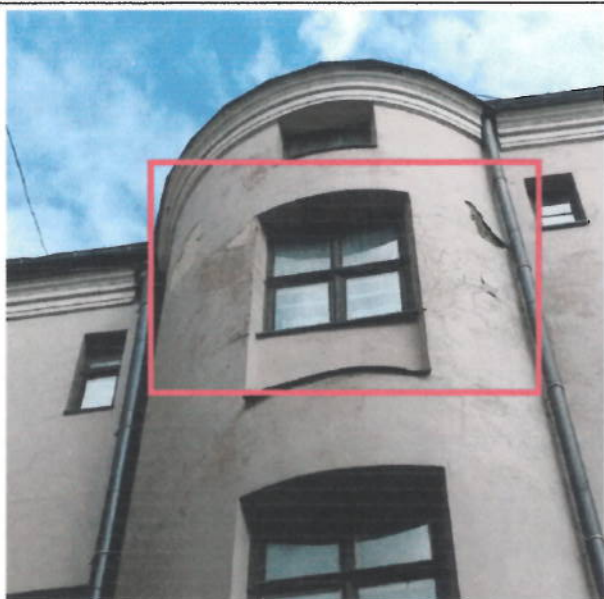
Foto Nr. 57

Konstatēti būtiski bojājumi kāpņu telpas sienā gan no iekšpuses gan ārpusē kam par iemeslu varētu būt aizdambējusies lietus ūdens noteka. Šajā vietā lietus laikā pār dzegu veļas pāri lietus ūdens un nokļūst uz ēkas sienas to bojājot. Nepieciešams veikt tekņu un noteku tīrīšanu. Pēc tam veikt sienas žāvēšanu un remontu. Atzīmētu problēmu zonu uz stāva plāna skatīt "Pielikums Nr. 2 – Piezīmes par jumta konstrukcijām."

Konkrētās daļas jumta segums jumta konstrukciju deformāciju rezultātā ir izliecies un daudzviet tā funkcionēšana nākotnē ir apdraudēta. Līdz ar konstrukciju pastiprināšanu būtu nepieciešams veikt arī jumta seguma nomaiņu.

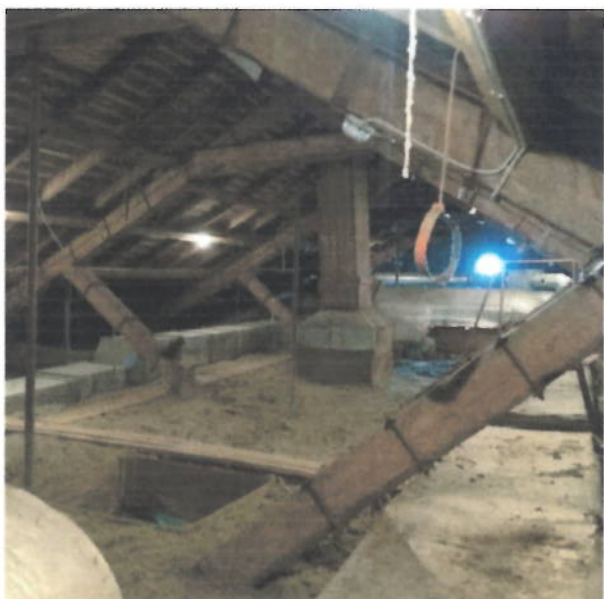
Foto Nr. 59

2.daļa: arī otrajā jumta daļā jumts veidots no koka konstrukcijām. Jumtam izbūvētas koka konstrukciju kopnes no koka brusām ar šķērsriezumu 250x250 mm un soli 5200 mm. Krēsla brusām uzstādītas metāla savilces ar mainīgu soli (800 – 1200 mm). Jumta konstrukcijas shēmu skatīt "Ilustrācija 3 – Jumta 2. daļas shematiska ilustrācija."

Uz apsekošanas jumta 2.daļas konstrukciju stāvoklis vērtējams kā apmierinošs un atbilstošs "Būvniecības likuma" 9.panta, 1.apakšpunkta „Mehāniskā stiprība un stabilitāte” prasībām. Jumta klājs veidots no cieša dēļu klāja uz kā izveidots valcēts kapara lokšņu segums. Jumta klājā un segumā bojājumi nav konstatēti. Jumta seguma un klāja stāvoklis vērtējams kā apmierinošs. Arī šajā bēniņu daļā nav izbūvēta kontrolēta gaisa apmaiņa, kas rada augstu kondensāta rašanās risku.

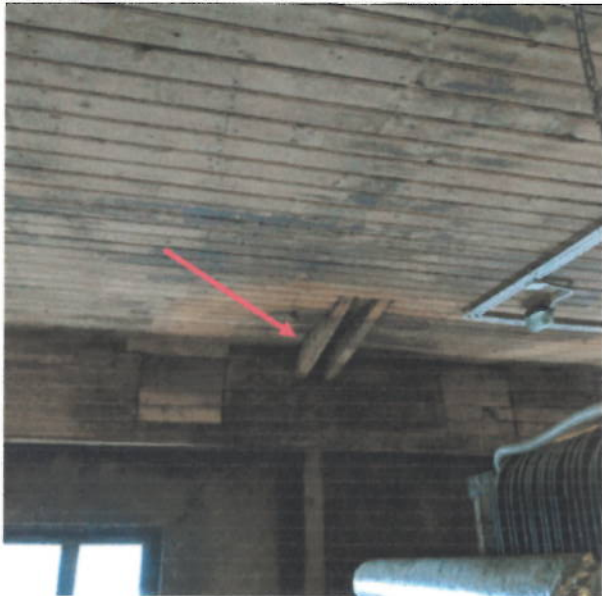
Foto Nr. 61

3.daļa: Arī 3.daļa jumta konstrukcijas veidotas no koka konstrukcijām. Izbūvēts jumta krēsls no brusām ar šķērsgriezumu 120x140 mm. Vairums jumta konstrukcijas no bēniņu puses ir apšūtas ar ciešu dēļu klāju un tā kā būtiska mitruma iedarbe vai deformācijas konkrētajā jumta daļā netika konstatētas, tad atsegšana netika veikta. No jumta krēsla mezgliem secināms, ka par jumta klāja balstu kalpo dubulta spāre no divām koka konstrukcijām ar šķērsgriezumu 170x80 mm.

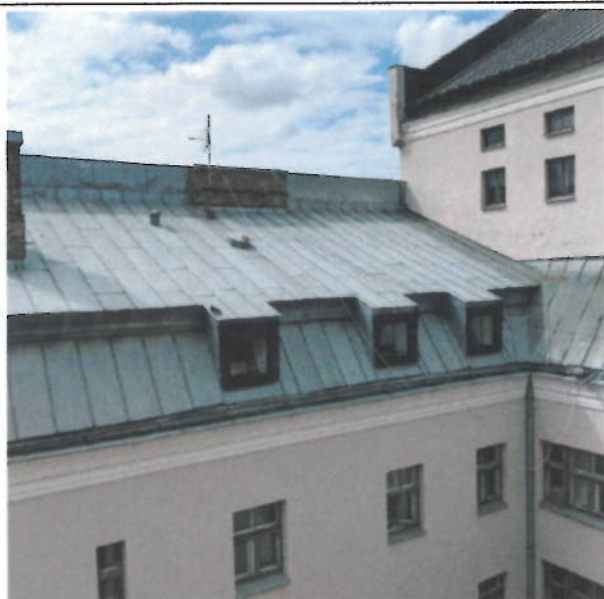
Foto Nr. 65

4.daļa: ēkas daļas jumta konstrukcija veidota kā vienslīpju jumts no koka konstrukcijām – spārēm ar šķērsriezumu 140x90 mm un soli 900 mm. Šajā daļā jumta segums ir nomainīts pret skārda lokšņu materiālu, kura stāvoklis ir apmierinošs.

Uz apsekošanas brīdī jumta konstrukcijām bojājumi vai deformācijas nav konstatētas un to stāvoklis vērtējams kā apmierinošs un atbilstošs "Būvniecības likuma" 9.panta, 1.apakšpunkta „Mehāniskā stiprība un stabilitāte” prasībām.

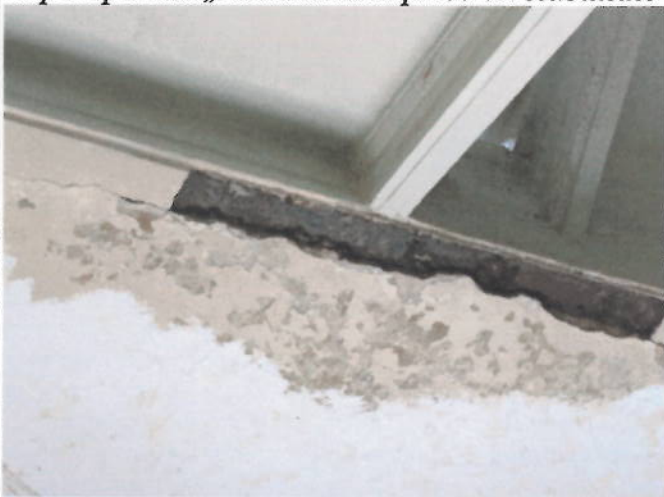
Foto Nr. 75

****KT2 4.stāva līmenī stipri korodējusi kāpņu laukuma metāla sijas. Konkrētā kāpņu laukuma stāvoklis vērtējams kā **neapmierinošs** un **neatbilstošs** "Būvniecības likuma" 9.panta, 1.apakšpunkta „Mehāniskā stiprība un stabilitāte” prasībām.**

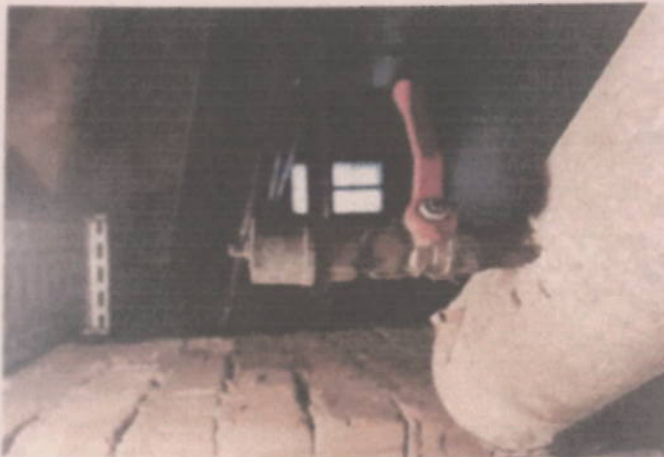
8. Nav pareizi uzstādīts siltuma sensors gaisam un ūdenim (aizsalšanai).

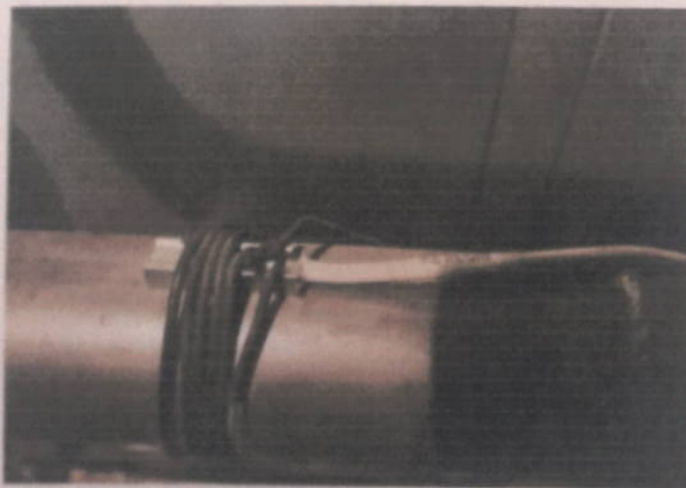
9. N1 el.motoram lufte skriemeli brīvgājienā.
