## BŪVTEHNISKĀS IZPĒTES IETVAROS IEGŪTĀS ATZIŅAS

**OBJEKTS:** — ar Rīgas Doma ansambli (Rīgā, Herdera laukumā Nr. 6) saistītās un Rīgas vēstures un kuģniecības muzeja rīcībā esošās, Hāberlanda projektētās kolonnu zāles būvprojoma dienvīdu gala sienas zelminis\*

— zelmiņa tehniskā stāvokļa novērtēšana

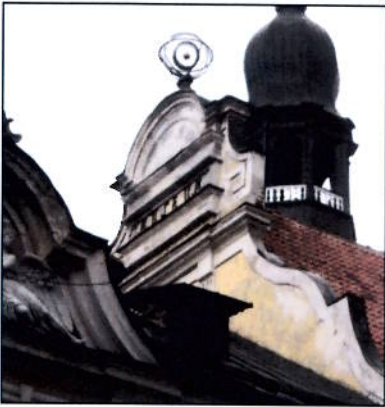
← 1. att.

Apsekojamais

Rīgas Doma bijušā klostera telpās iebūvētās  
Häberlanda kolonnu zāles daļas kopapjoma  
noslēdzošās dienvidu gala sienas zelminis  
(skatā no iekšpagalma Jaunielas pusē)

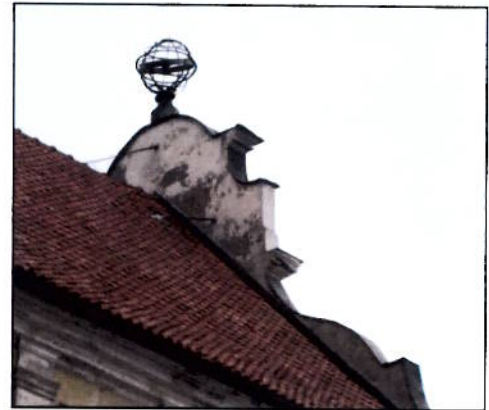
2. att. →

Zelmiņa kopskats  
no Häberlanda kolonnu zāles būvapjoma puses  
(skatā no Doma ansambļa iekšpagalma,  
raugoties dienvidu virzienā)

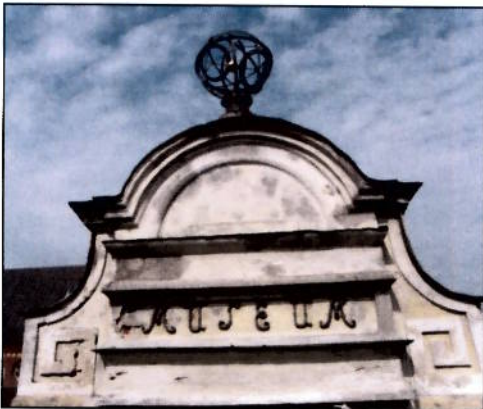
← 3. att.

Apsekojamā zelmiņa augšdaļa —  
tās pret dienvidiem vērsta fasāde

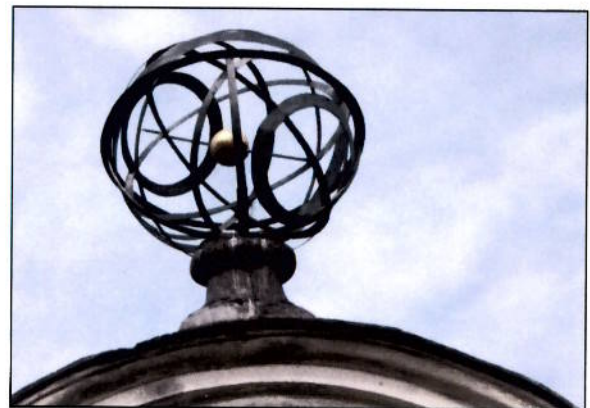
4. att. →

Zelmaņa virsotnē ir novietots papildu dekors (4. att.). Šis sfēriskais, no lentveida metāla sloksnēm veidotais telpiskais dekoratīvais elements saskaņā ar sākotnējo vērtējumu patlaban ir apmierinošā stāvoklī, un no objekta apsaimniekotāju puses saņemti mutiski apliecinājumi, ka minētās dekoratīvās konstrukcijas pamatnē vēl nesena pagātnē nav bijuši redzami ievērojami plaisājumi. (Dekors esot stabili ieenkurots ar attiecīgu konstruktīvo statni zelmaņa mūrī.) Turklāt konstrukcija nosepta ar pretkorozijas pārklājumu. Cik bija iespējams pārbaudīt esošajos apstākļos, vērā ņemami plaisājumi zelmaņa pašā virsotnē nav redzami arī patlaban. Tas ļauj secināt, ka dekoratīvajai sfēriskai konstrukcijai, paplašināti vērtējot, sasaiste ar pašu mūra zelmaņa virsotni, visticamāk, nav kvalificējama kā bīstamā stāvoklī esoša.

Virš zelmiņa novietotais sfēriskais,  
no metāla elementiem veidotais dekors

3. Atsevišķi papildus pārbaudīt zelmiņa saenkurojumus ar Hāberlanda kolonnu zāles jumta konstrukcijām, pievēršot uzmanību mūrī iestrādāto galu varbūtējai korozijai un tās rosinātajām veidmaiņām. Līdzīgi pārbaudāms virsotnē esošā sfēriskā dekora balstījums pamatnē.

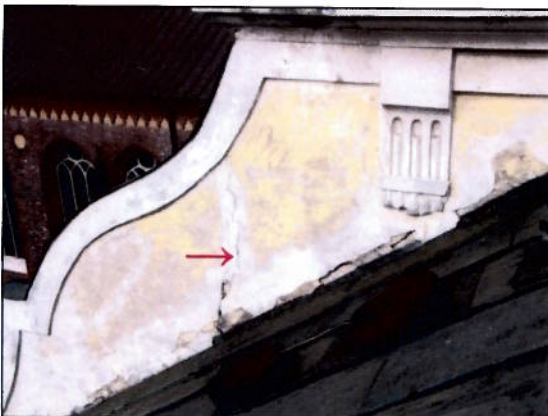
5. att.

Pirmkārt, kā ļoti būtiska ir atzīstama pret Doma ansambļa iekšpagalmu vērstajā zelmaņa pusē redzamā plaisa (5. att.), kas acīmredzami kvalificējama kā caurejoša.

Caurejoša, būtībā vertikāla plaisa zelminī  
(Doma ansambļa dārza jeb iekšpagalma pusē)

4. Lai fiksētu pret Doma ansambļa iekšpagalma pusi vērstās atšķeltās mūra daļas ģeometrisko stāvokli, izveidot mūra pastiprinājumus saišu (savilču) veidā, kas izbūvējamas abu būvapjomu bēniņu līmenī, t.sk. ietverot arī mūra vājinājumu fahverka daļā. (Apjomīgākus pastiprinājumus, piemēram, ēku pamatnes zonā, diez vai būtu racionāli īstenot — kaut arī nav izslēgts, ka zelmiņa rietumu pusē redzamās vertikālās plaisas pamatiemesls — piemēram, lokāla 20. gadsimta sākumā realizētajā rekonstrukcijā piebūvētās krustejas daļas nobīde attiecībā pret piebūves sākotnējo jeb t.s. vēsturiskā kodola daļu.)

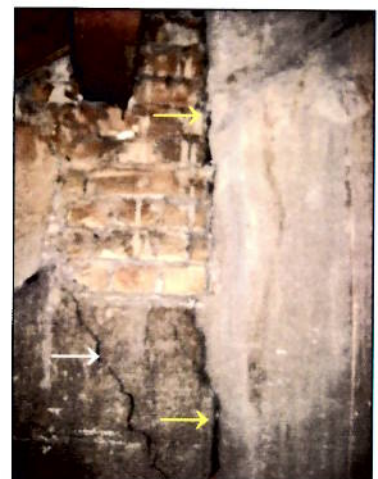
6. att. →

Apsekojot tieši zem zelmaņa daļas zemāk esošo līmeni, t.i., apskatot abu iepriekš minēto Hāberlanda un Neimaņa būvobjektu savstarpēji atdalošo mūri bēniņos no Neimaņa piebūves puses, konstatēts iepriekš minētās plaisas turpinājums — 6. att. (sk. dzeltenā toņa bultiņu norādes). Jāatzīst, ka šī plaisa ir visai ievērojama un saistāma ne tikai ar zelmaņa zonā esošajām problēmām. Apskatot šo pašu mūri no Hāberlanda būvobjekta bēniņu puses, arī tur fiksēts zelmaņa daļā esošā plaisājuma turpinājums (7. att.). Kā noprotams, virzienā uz augšu plaisa šeit novirzās uz turpat blakus redzamā fahverka (jeb sienā iestrādātā pildrežģa koka statņa) pusi, sk. 8. att. Vēl zemāk par šī plaisājuma izplatību liecina kāpņu telpas sānsienā redzamais mikroplaisu tīklojums.

Kā zināms, līdz 1880.-jiem gadiem t.s. Neimaņa piebūves apjoms bijis krietni mazāks. Veicot rekonstrukciju ap 1905. ... 1910. gadu — t.sk. paplatinot piebūvi uz Doma dārza pusi (izveidojot jaunu krusteju apakšstāva līmeni) — uz augšu "pacelts" arī jumts. Par to liecina bēniņos redzamās vecā jumta aprises, t.sk. arī māla dakstiņu atlūzas ar saistvielu veidotajā kontūrā (9. att.). Līdz ar jumta slīpņu "pacelšanu" gala sienā nācies izveidot jaunus balstījumus jumta krēsla augšējiem kopturiem. Šī papildu slodze tad arī sekmējusi slīpā plaisājuma rašanos mūrī (sk. 6. att.) zonā zem zelmiņa.

Zelmiņa mūrī esošās plaisas (sk. 5. att.) turpinājums  
redzams tā saucamās Neimaņa piebūves bēniņos  
(zem jumta pārseguma).  
Paskaidrojumus par bultiņu norādēm sk. izklāstā

5. Slīpo plaisājumu pastiprināšanas risinājumi — ar lokāliem, secīgi izvietotiem saskavojumiem vai tml. Runa vispirms ir par 6. att. redzamo plaisājumu. Bet kas attiecas uz 10. un 11. att. redzamajām plaisām, tad šeit pastiprinājuma konkrētais izpildījums precizējams pēc apdares (apmetuma) noņemšanas, kad tiks veikta detalizētā pārbaude, izmantojot virs jumta izvietojamās sastatnes.

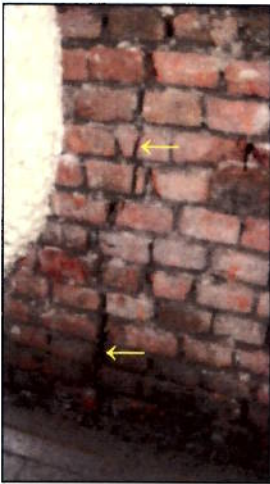
← 7. att.

Zelmiņa mūrī esošās plaisas  
(sk. 5. att.) turpinājums  
virs Hāberlanda kolonnu zāles  
bēniņos

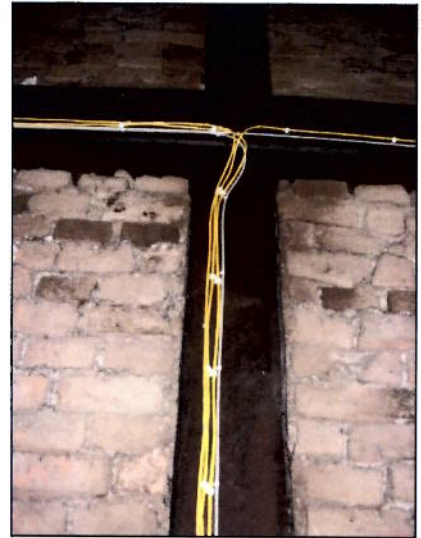
8. att. →

Hāberlanda  
kolonnu zāles daļas kopapjoma  
noslēdzošās dienviņu gala sienas  
risinājums bēniņos:  
— mūrējums ir iestrādāts  
starp pildrežģa  
jeb fahverka  
elementiem

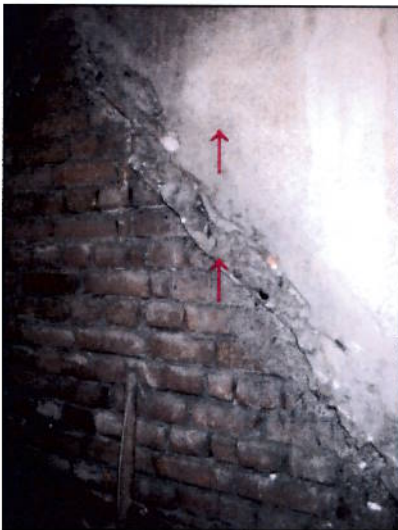
← 9. att.

Neimaņa piebūves daļā  
jumta slīpnes vēlāk  
piepaceltas,  
zem zelmiņa esošo mūri  
izmantojot  
jauno kopturu atbalstam  
(sk. 6. att.)

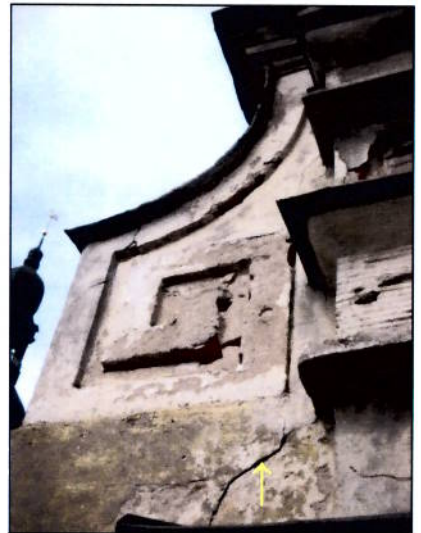
10. att. →

Bez iepriekš minētās un par būtisku atzītās plaisas zelminī redzami arī vēl citi vērā ņemami plaisājumi. Runa ir par dienvidu fasādē redzamajām slīpajām plaisām zelmiņa vidusdaļā abās tā pusēs (10. un 11. att.). Tāpat bažas raisošas plaisas redzamas dekoratīvo dzegu galos (sk., piemēram, 12. att.) — var prognozēt dzegu atsevišķu šķautņu posmu pilnīgu atšķelšanos.

Lokāls zelmiņa virsmā  
redzams plaisājums  
(Doma dārza pusē)

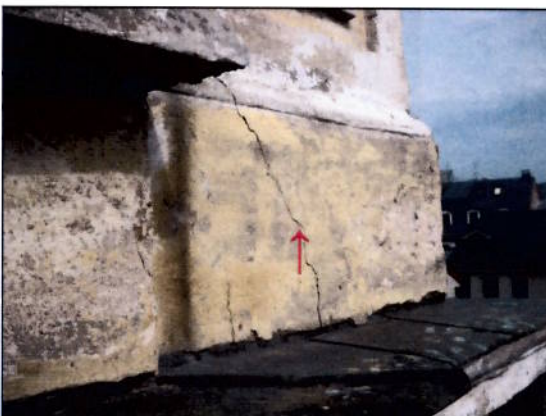
11. att.

Slīpa plaisa zelminī Jaunielas pusē

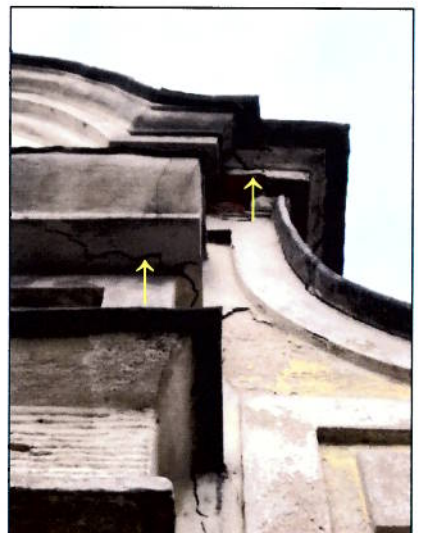
12. att. →

Daudzi zelmiņa augšdaļas mūra plaisājumi dzegu galos  
Jaunielas jeb austrumu pusē

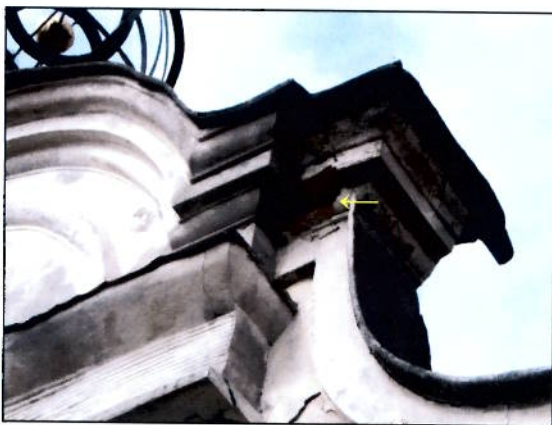
Otra bojājumu grupa — zelmiņa mūra ķieģeļu erozija (plaisāšana un sairšana). Patlaban gan šie bojājumi kopumā ir nelielā apjomā. Taču tie dislocēti vairākās vietās (attiecīgo vizualizāciju un izvietojumu sk. 13. ... 16. att.), turklāt nevar izslēgt arī t.s. slēpto bojājumu iespējamību — proti, atsevišķu būtiski plaisājušu ķieģeļu (to daļu) esamību zem pagaidām vēl nenokritušās apdares. Bojājumu raksturs liecina, ka, visticamāk, ķieģeļu sairšanu sekmējusi to ūdensuzsūce un nepietiekama salturība.

← 13. att.  
Ķieģeļu sairšana (sadrupšana)  
dzegas galā zelmiņa augšdaļā  
Jaunielas pusē

6. Sairušos un jau atsegušos atsevišķus ķieģeļus nomainīt; līdzīgi rīkoties arī attiecībā uz saplaisājušajiem ķieģeļiem, ja tādi atklāsies pēc jau atšķēlušos apmetuma fragmentu noņemšanas. Mūrēšanai izmantot uz kaļķu bāzes izgatavotu javu.

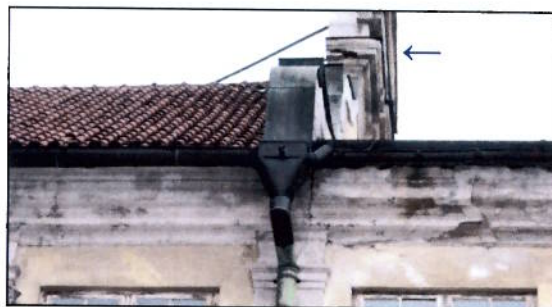
14. att. →  
Ķieģeļu korozija (lokāls posms)  
dzegas galā Doma dārza pusē

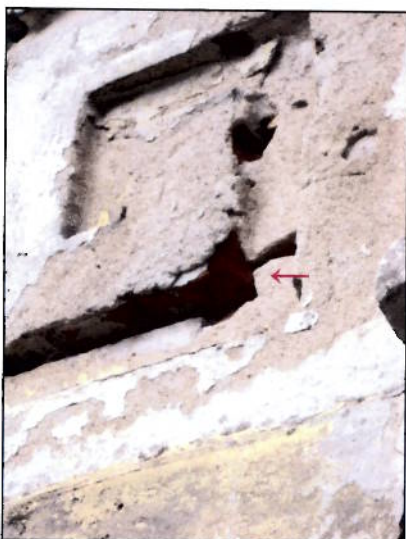
← 15. att.  
Atsegtās  
māla ķieģeļa šķautnes  
sairšana  
tuvplānā  
(vietu sk. 10. att.)

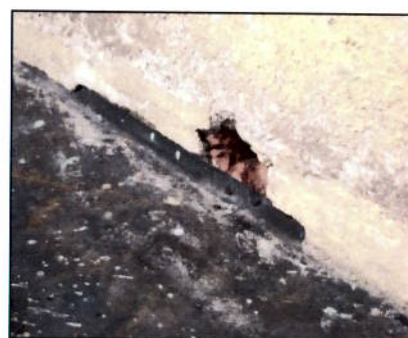
16. att.  
Bojāts ķieģelis pie dzegas  
nosegloksnes malas  
(ielaiduma vietā, zelmiņa vidusdaļā)

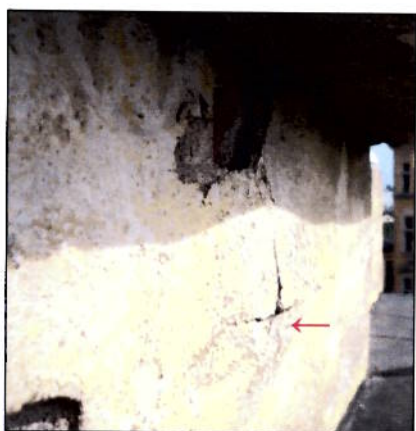
Trešā nepilnību grupa — zelmiņa apmetuma bojājumi. Tiem ir vairāki veidi. Vispirms — lokāli atspiedumi, kas liecina par jau notikušo apdares atdalīšanos (17. att.). Pieminami ir arī virsmas izdrupumi (sk., piemēram, 15., 18. un 19. att.). Redzami apmetuma plaisājumi, t.sk. vietās, kur apdare savulaik jau labota (20. att.). Dienvidu fasādes izskats liecina, ka plaisājumu vietas savulaik jau mēģināts labot, aiztepējot lielākos plaisājumus (sk. 5. un 21. att.). Saskaņā ar ekspertvērtējumu šādi kopumā bojāta ir aptuveni 30% no fasādes virsmas. Fasādes krāsojums pilnībā nolietojies. Piebilstams, ka, iespēju robežās apskatot zelmiņa pret ziemeļiem vērsto fasādi, tieši apdares bojājumi ir kvalificējami kā šai fasādē dominējoši.

← 17. att.  
Lokāli izspiedies un saplaisājis apmetums  
(zem dzegas zelmiņa apakšā dienvidu pusē)

7. Atspiestie (atdalījušies) apmetuma iecirkņi jānoņem. Tas pats sakāms par zonām, kur apmetums ir jau saplaisājis. Pilnībā demontējami uz cementa bāzes veidoto apmetuma pielabojumi (to apjoms kopumā gan neliels, izvietojums — izkļiedēts). Pēc atsegto un izdrupušo zonu virsmas apstrādes, atputekļošanas utt. apdare atjaunojama, izmantojot ar jau esošo apmetumu savietojamu un saderīgu sastāvu uz kaļķu bāzes. Saglabājama tā apdare, kura līdz šim praktiski nav bojāta vai cietusi ļoti minimāli. Atjaunojams adekvāts zelmiņa krāsojums.

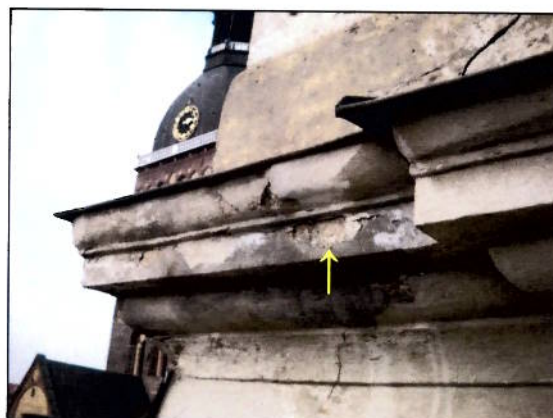
18. att. →  
Izdrupusi apmetuma virsma  
(dienvidu fasāde, rietumu mala)

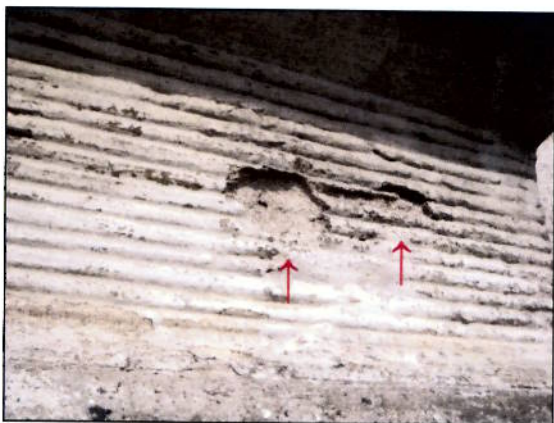
← 19. att.  
Lokāls izdrupums  
no kaļķu javas veidotajā apdarē

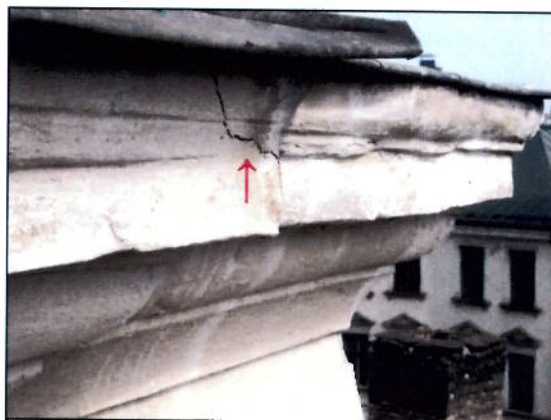
20. att. →  
Arī dzegās to apdarē ir plaisas (tuvplāns Jaunielas  
puse)

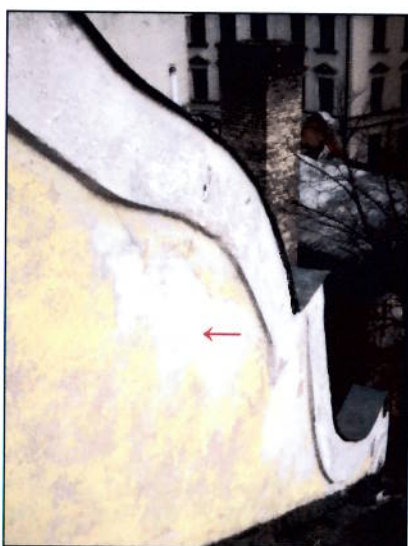
Papildu problēmu rada tas, ka savulaik veikti zelmiņa apmetuma nelieli pielabojumi, šim nolūkam izmantojot javu uz cementa bāzes. Atšķirīgais apdares blīvums un pazeminātā ūdens tvaiku caurlaidība veicinājusi šādi pielaboto vietu atspiešanu.

← 21. att.  
Iepriekš ir tikusi labota fasādes apdare, t.sk. aiztērējot plaisājumus

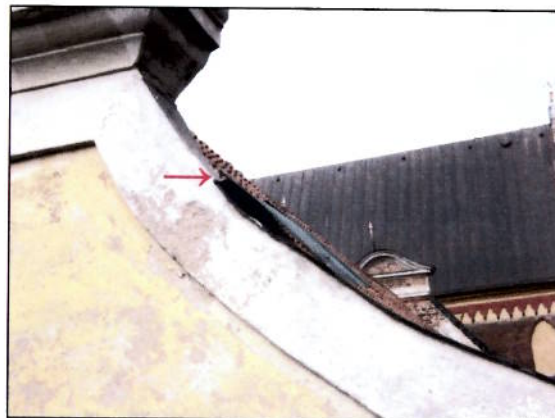
Ir lokāli atplīsis zelmiņa virsas nose gums ar skārdu (22. att.). T.s. lāseņu izpildījums ne kvalitatīvs.

22. att.  
Atrauts zeltiņa virsu nosedzošs skārda  
loksnes posms  
(Jaunielas pusē)

8. Sakārtojams un lokāli atjaunojams (nomaināms) zelmiņa virsas un dzegu nosedzošais skārds; izlabojami dzegu skārda salaidumi ar zelmiņa mūri.

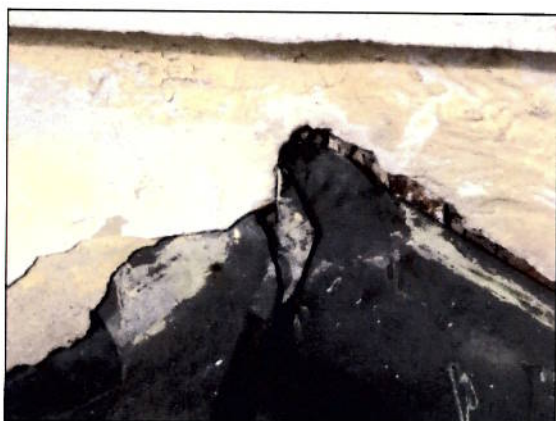
Nekorekti izveidoti vai ir reāli neblīvi Neimaņa piebūves jumta, kā arī dzegu nosedzošā skārda salaidumi ar zelmiņa mūri (23., 24. att.) — sienas konstrukcijā var iekļūt un to pastāvīgi samitrināt nokrišņu ūdens.

23. att.  
Neimaņa piebūves pusē  
jumta seguma ielaidums paviršs  
— mūrējumā var iekļūt nokrišņu ūdens

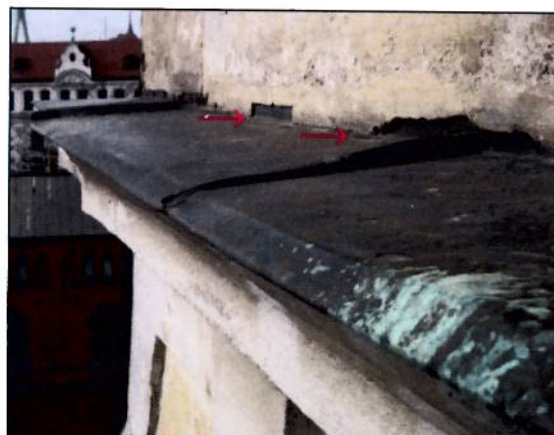
24. att. →  
Dzegu noseiglošņu salaidumi ar zeltiņa fasādi  
ir ar izdrupumiem
