VIZUĀLĀS TEHNISKĀS APSEKOŠANAS AKTS

AUSEKĻA IELĀ 11/15, LIEPĀJĀ.

Liepaja, 2018.gada 27. jūnijs.

par ēkas Ausekļa ielā 11/15, Liepājā iekšējo komunikāciju un iekštelpu apdares
tehnisko stāvokli.

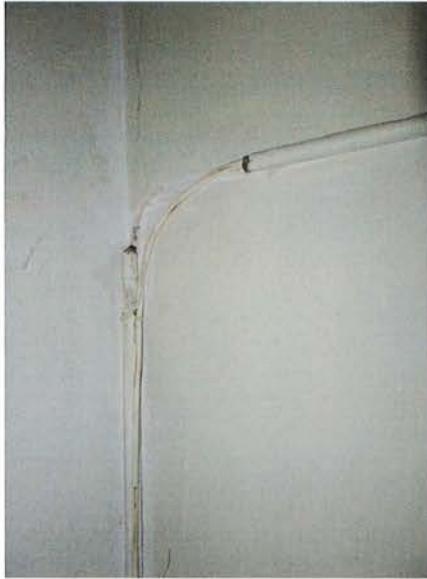
Nr.3

2. Skolas ēkā daudzviet saglabājusies AL vadu gan zemapmetuma (uz koka pārseguma), gan virsapmetuma elektroinstalācija (foto Nr.3;5; 7;20;27). Ēkas ekspluatācijas laikā veikti „lokāli esošās elektroinstalācijas atjaunošanas darbi”, kas daudzviet izveidojuši nepārprotamu haosu daudzo vadu mudžeklī (foto Nr.5;20). Jāņem vērā, ka neilgu laiku atpakaļ, ēkas elektroinstalācijā izcēlās ugunsgrēks! Kā jau iepriekš teikts, ēkā koka pārsegums.

Apsekotā ēkas Ausekļa ielā 11/15, Liepājā elektroinstalācija pilnībā nolietojusies. Nav pieņemama padomju laika AL elektroinstalācijas vadu un mūsdienīgās elektroinstalācijas dalēja „savienošana”. Pilnīgi noteikti ēkas kabinetos daļa zem apmetuma esošā padomju laika elektroinstalācija tiek ekspluatēta.

Kas attiecas uz izbūvēto un ekspluatācijas laikā „dalēji atjaunoto” ēkas iekšējo elektroinstalāciju, secinu, ka tā ir bīstamā tehniskā stāvoklī. Nekādā veidā nav pieļaujama zemapmetuma AL vadu un jaunu virsapmetuma kapara vadu savstarpēja vienlaicīga ekspluatācija.

Izvērtējot ēkas iekšējo inženiertehnisko komunikāciju tehnisko stāvokli, eksperts konstatē, ka lai novērstu Atzinumā konstatēto bīstamību (iespējamo), ēkas īpašniekam atbilstoši Atzinumā noteiktajam ir jāveic esošās elektroinstalācijas nomaiņa. Diemžēl tas nozīmē esošās zemapmetuma AL elektroinstalācijas demontāžu un jaunas izbūvi, praktiski telpu un kabinetu iekšējā apdare būtiski tiks demontēta.

Ēkas elektroinstalācijas atjaunošanai izstrādājams projekts kurš

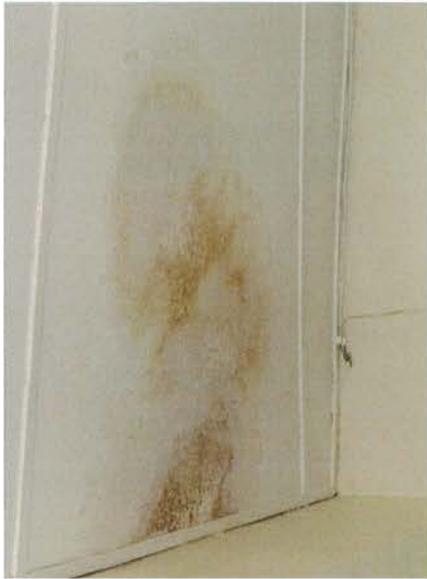
Nr.6

3. Lai arī pirms kāda laika ēkas jumta segums nomainīts, tomēr tā līdzšinējā nehermētiskuma sekas redzamas daudzviet skolas kabinetu griestos (foto Nr.6;13;21;22;23;24;29). Jāatzīmē, ka griestos izveidojusies sēnīte.

Lai arī ēkas jumta segums nesen nomainīts, tomēr tā ilgstošā nehermētiskuma rezultātā, bojāts kabinetu griestu apmetums un visticamāk arī zem apmetuma esošie koka „melnie griesti”. Mitruma bojātajās vietās izveidojies pelējums- pirmā pazīme sēnīte.

Katrā ziņā uz kabinetu griestiem konstatētās pelējuma sporas vairumā gadījumu izraisa alergiskas saslimšanas.

Jālikvidē kabinetu griestos esošie pelējuma „perēkli”. Viens no paņēmieniem varētu būt esošā apmetuma demontāža, zem tā esošo „melno griestu” un koka pārseguma siju apstrāde ar pretpelējuma fungīciem (piem. FUNGI), pēc tam jauna apmetuma uzklāšana. Neizslēdzu, ka zem griestu apmetuma esošās koka konstrukcijas daļēji var būt neatgriezeniski bojātas.

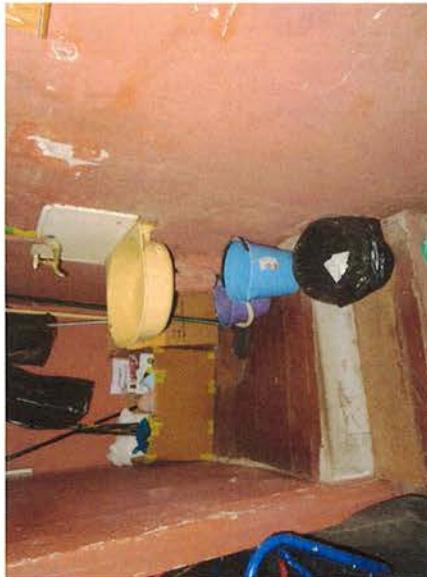
Nr.18

4. Pie skolas zāles ierīkotas mazgāšanās telpas (viena izlietne), (foto Nr.18) ar auksto ūdeni. Jāpiezīmē, ka ēkai nav karstā ūdens pieslēgums.
