**AKTS Nr. 20 181**

**PAR ĀRĒJĀS KANALIZĀCIJAS CAURUĻVADA TEHNISKO STĀVOKLI**

Jūrmalā, Viestura ielā 6

2020. gada 22. maijā

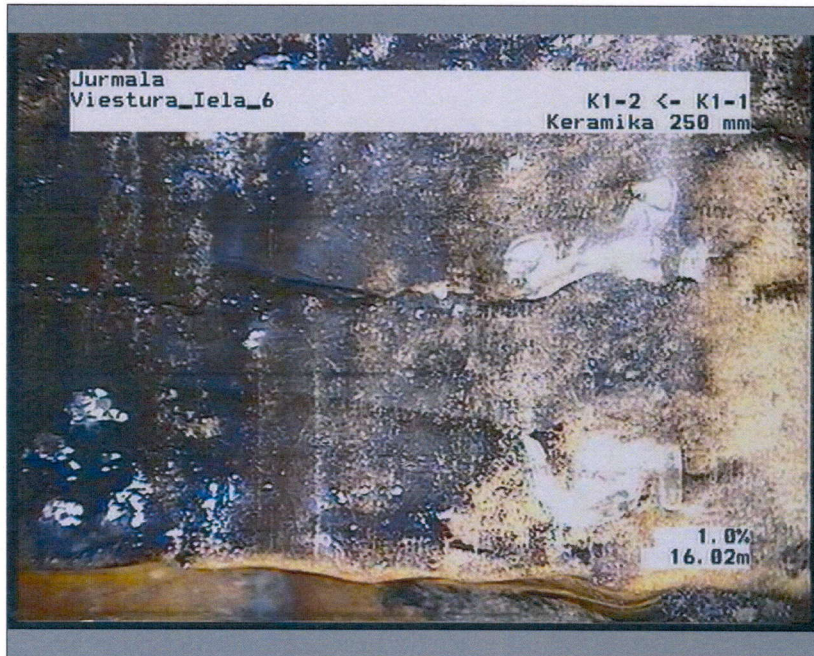
Fotoattēls: K1-1\_K1-2\_1\_8\_A.JPG, 00:06:48  
16,02m, Infiltrācija, ūni tek, no 2 līdz 6 st.

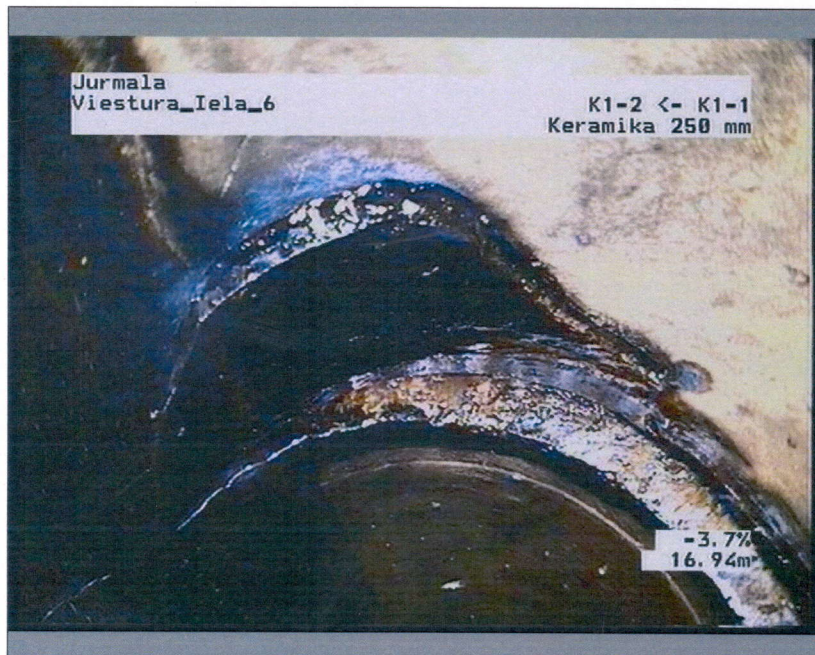
Fotoattēls: K1-1\_K1-2\_1\_9\_A.JPG, 00:07:06  
16,94m, Caurules plaisa āršām, Plaisas platums: 100 mm, no 6 līdz 12 st.

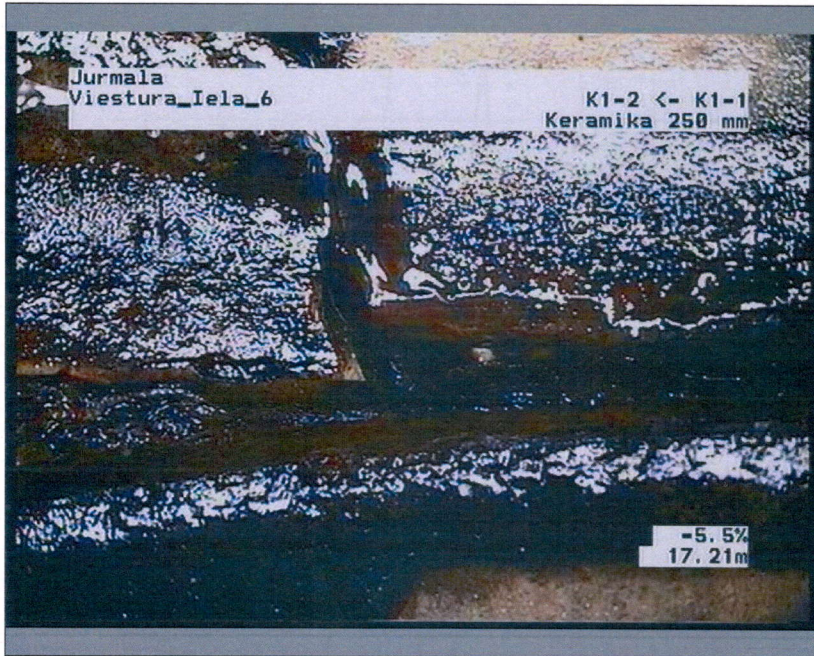
Fotoattēls: K1-1\_K1-2\_1\_10\_A.JPG, 00:07:21  
17,21m, Infiltrācija, Içni tek, no 12 līdz 11 st.
