Par līdzekļu piešķiršanu PIKC NMV Emīla Dārziņa mūzikas skolas  
mūzikas priekšmetu apguves korpusa kāpņu remontam

## TEHNSKĀS APSEKOŠANAS ATZINUMS

**EMĪLA DĀRZIŅA MŪZIKAS VIDUSSKOLAS SKOLAS ĒKA**

**Kāpļu telpa Emīla Dārziņa mūzikas skolā**

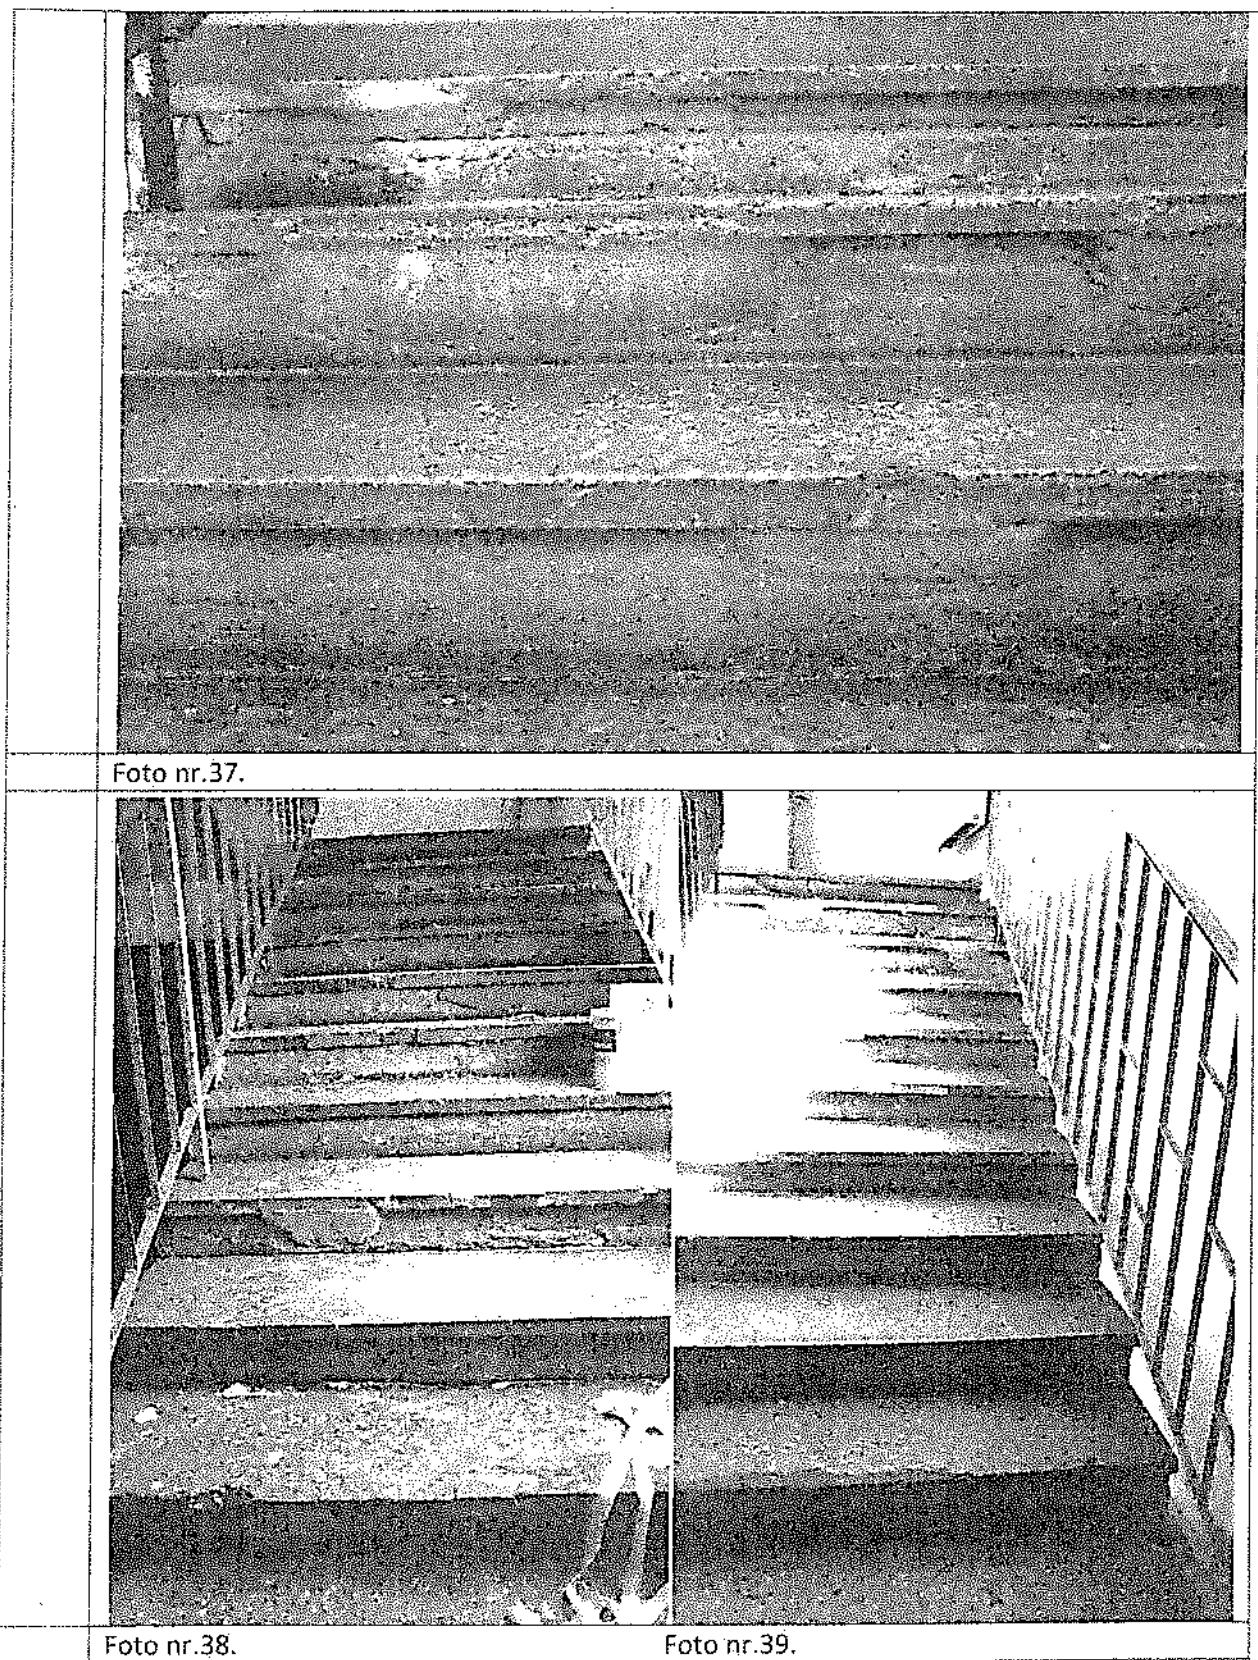
4.12.	Kāpnes, pandusi, lifti.	
	Skolas ēkā ir 5 kāpņu telpas. Kāpņu laidi veidoti no monolītā dzelzsbetona. To pakāpienī ir tehniski bojāti un atrodas neapmierinošā stāvoklī. Kāpnes ir novietotas pie nesošām sienām tā, ka veidojas attālums, kas ir lielāks par 100mm, veidojot bērniem bīstamas zonas. Kāpņu margas ir metāla. Bojātas un ir sliktā tehniskā stāvoklī. Ēkai nav nodrošināta invalīdu piekļuve. Ēkas korpusā lit. 006 ir līfta šahta. Lifts ir demontēts un līfta šahta aizvērtā. (1.pielikums.34.-46.att.)	70

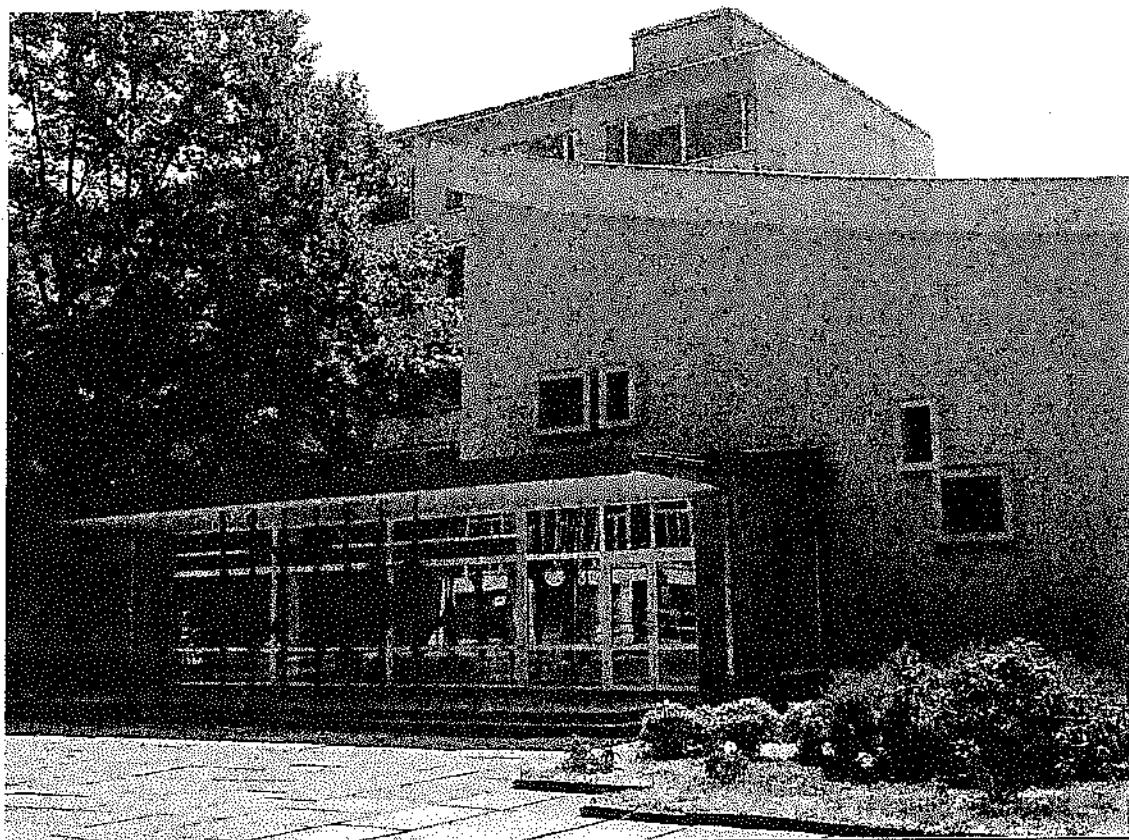
Apsekošana tika veikta PIKC "Nacionālā Mākslu vidusskola" Emīla Dārziņa mūzikas skolas 4 ieejas ārējām kāpnēm un kāpņu telpai.
