TEHNISKĀS APSEKOŠANAS ATZINUMS
Nr. TA-09/2019

Administratīvā ēka
Rīgā, Merķeļa ielā 13

SIA „JV projekts”

2019.gada septembris

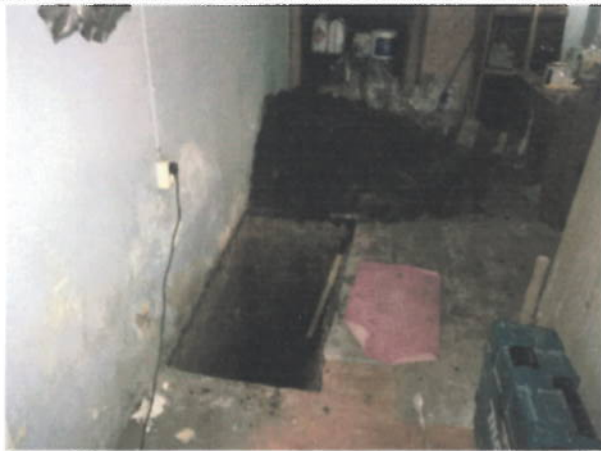
Foto Nr. 1

4.1. Pamati un pamatnes	-
<p>Tā kā zem ēkas ir pagrabs, tad ēkas pamati un pamatne no ārpusē netika atsegti. Apsekojot pamatus no pagraba puses, tika konstatēts, ka ēkai ir izbūvēti lentveida pamati, kas veidoti no māla pilnķieģeļu mūra 700-800mm biezumā ar apmetumu no abām pusēm. Apsekošanas procesā tika veikta pamatu atsegšana trīs vietās un konstatēts, ka pamatu iedziļinājums zem grīdas līmeņa ir no 500-700 mm. Skatīt pielikumu Nr.1 ar pamatu atsegumu vietām.</p> <p><u>Atsegums Nr.1:</u> Horizontālā hidroizolācija – asfaltbetons. Būtiski konstrukciju bojājumi nav konstatēti. Pamatu iedziļinājums līdz pēdai 520 mm zem grīdas līmeņa. Gruntsūdens līmenis konstatēts 780 mm zem grīdas līmeņa.</p>

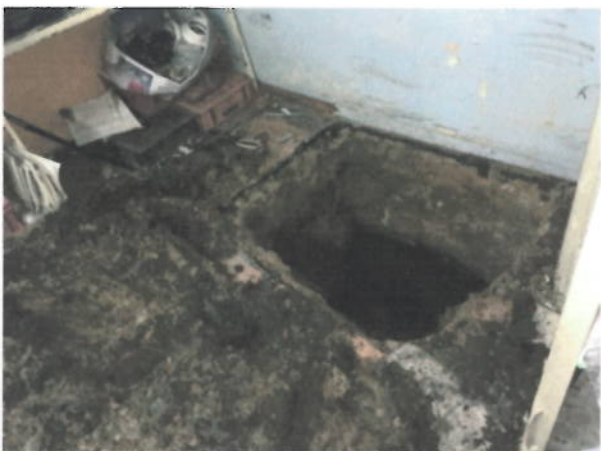
Foto Nr. 5

Atsegums Nr.2: Horizontālā hidroizolācija – asfaltbetons. Būtiski konstrukciju bojājumi nav konstatēti. Gruntsūdens līmenis konstatēts 700 mm zem grīdas līmeņa.

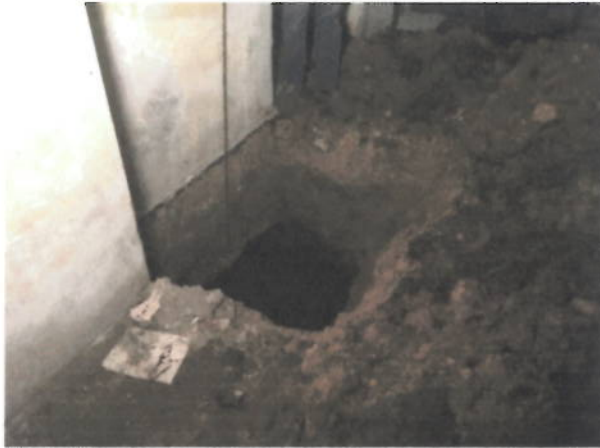
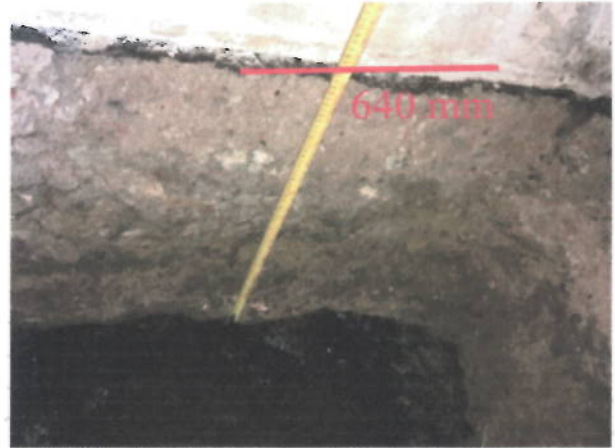
Atsegums Nr.3: Horizontālā hidroizolācija – asfaltbetons. Būtiski konstrukciju bojājumi nav konstatēti. Pamatu iedziļinājums 640 mm zem grīdas līmeņa. Gruntsūdens līmenis konstatēts 760 mm zem grīdas līmeņa.

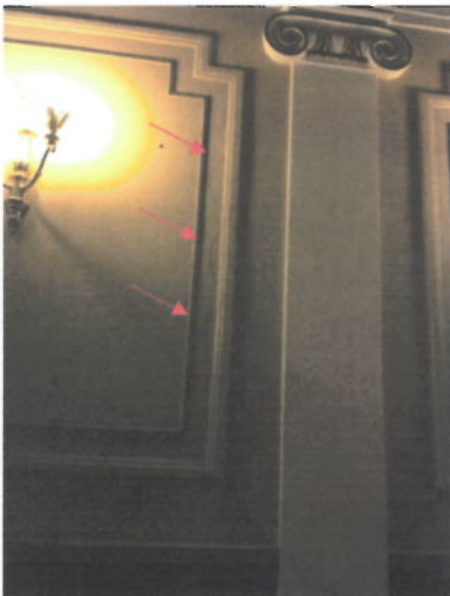
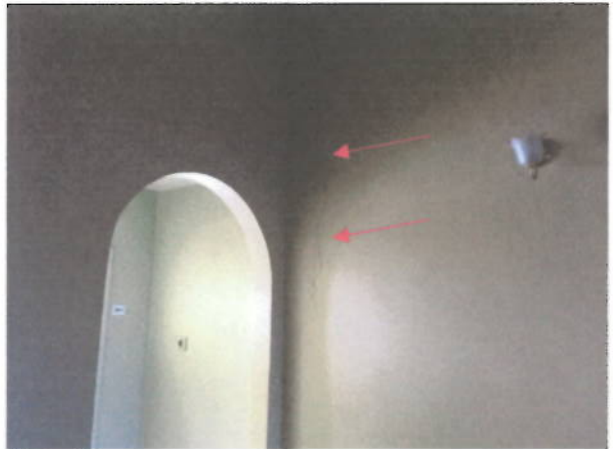
Konstatēta caurejoša plaisa lielās zāles sienā. Plaisas novietojumu skatīt Ilustrācija Nr. 10 - 4.stāva izmērītie sienu biezumi ar apdari.

Šajās vietās nepieciešams veikt plaisas remontu – sienas plaisa sasiēšanu ar spirālenkuriem pēc būvkonstruktora izstrādāta plāna kā arī novērst negatīvas ārējās iedarbes (lietus ūdens un sniegs) uz konkrēto sienu.

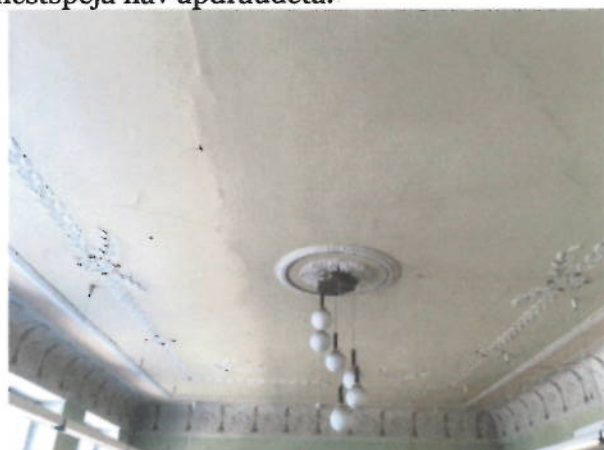
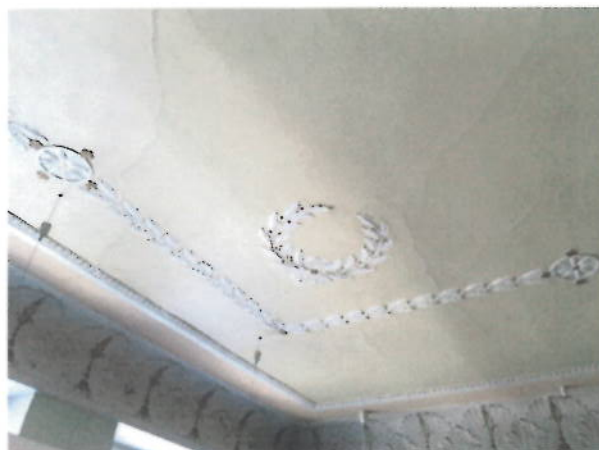
Apsekošanas laikā tika veikta 2.stāva pārsegumu atsegšana ar mērķi konstatēt plaisu rašanās iemeslus pārseguma apdarē no 1.stāva (Impro telpas) puses. Konstatēts, ka ēkas konstruktīvajā shēma ietilpst pārsegumu un sienu balstošas dublt T tērauda sijas. Telpās virs konkrētā pārseguma notiek tautas deju nodarbības, kuru rezultātā uz pārseguma konstrukciju notiek cikliskas iedarbes, kuru rezultātā pārsegumā rodas nelielas izlieces un plaisā pārseguma apdare. Konkrētā pārseguma nestspēja nav apdraudēta.

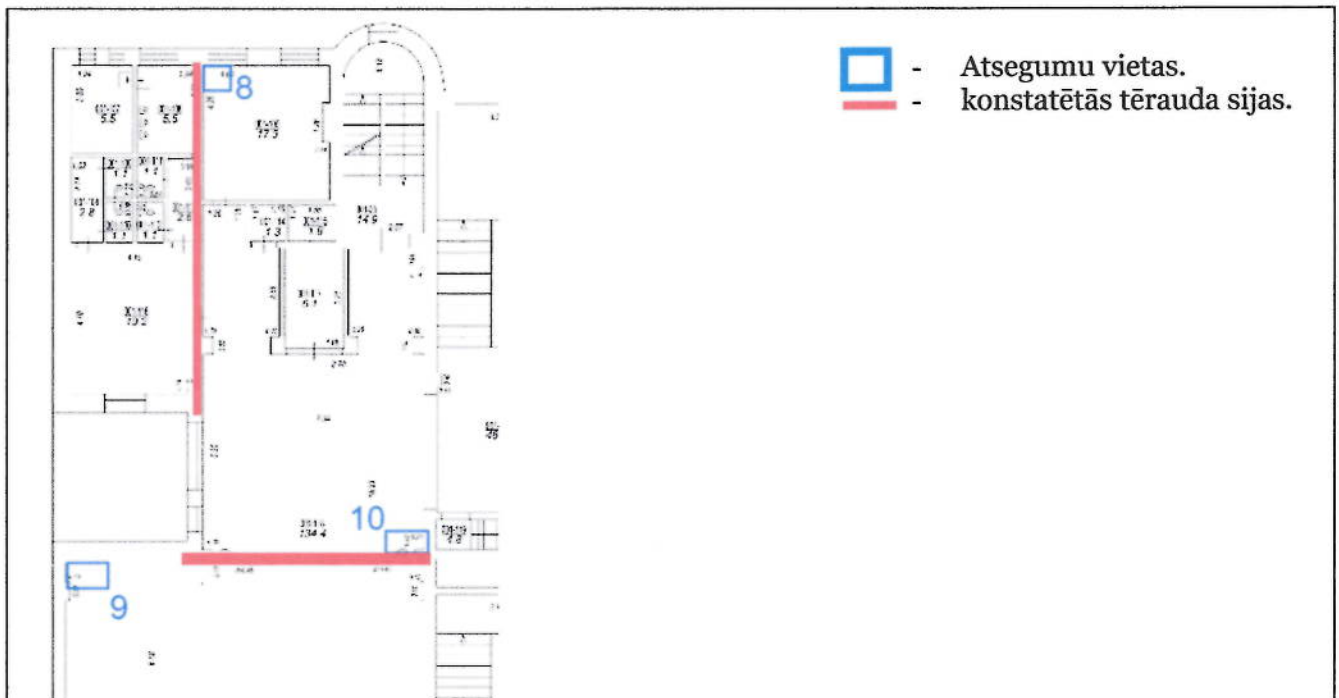
Ilustrācija 1 – 2.stāva pārseguma atsegumu vietas un tērauda siju novietojums.

Bojājumi sijās netika konstatēti, līdz ar to siju stāvoklis vērtējams kā apmierinošs un atbilstošs “Būvniecības likuma” 9.panta, 1.apakšpunkta „Mehāniskā stiprība un stabilitāte” prasībām.

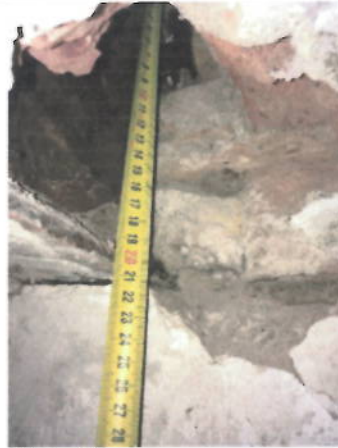
Foto Nr. 34

Atsegums nr.7: Konstatēta pārseguma sijas korozija un sijas plauktu slāņošanās.

Zonās, kur sijām plauktiņi nav sākuši slāņoties, tos nepieciešams attīrīt no korozijas un apstrādāt ar antifokozijas grunti.

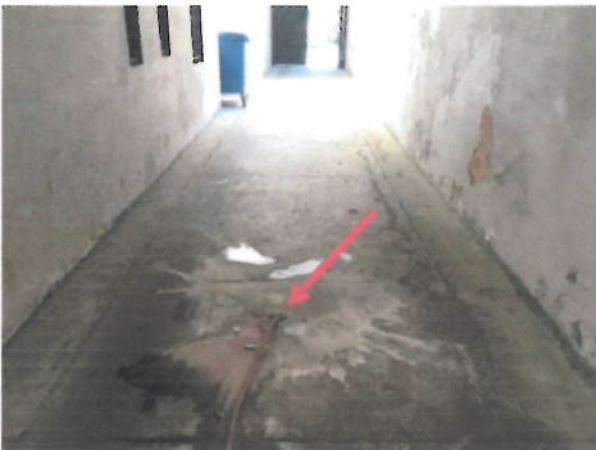
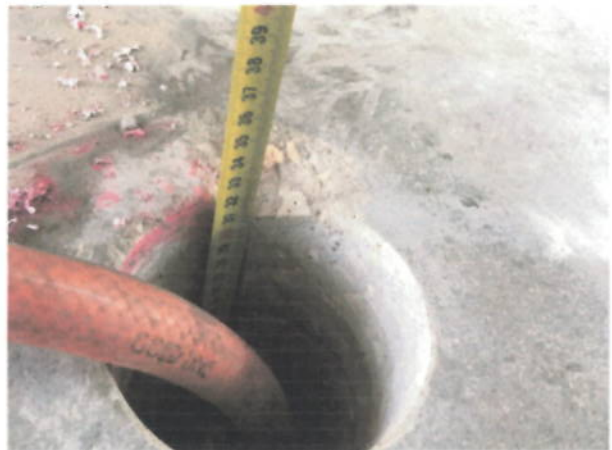
Urbums Nr.1: Pārseguma konstrukcija sastāv no mūra velles, putu polistirola un betona slāņa ar kopējo biezumu 320 mm

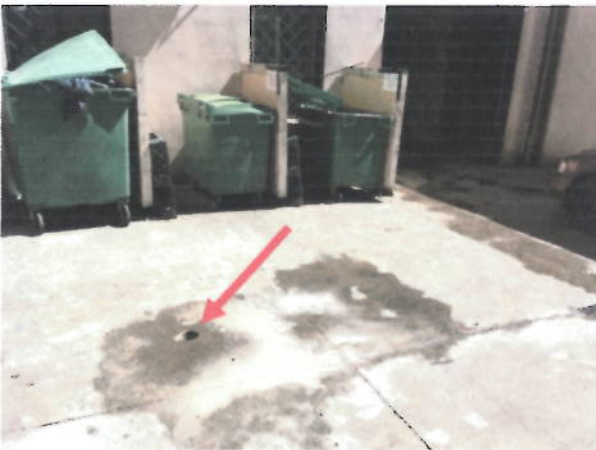
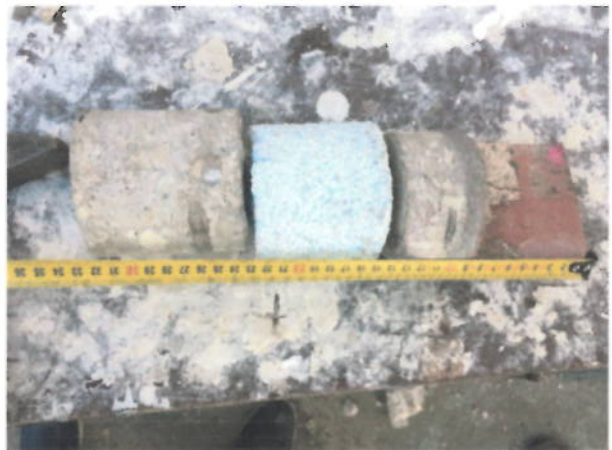
Urbums Nr.2: Pārseguma konstrukcija sastāv no mūra velles, putu polistirola un betona slāņa ar kopējo biezumu 320 mm

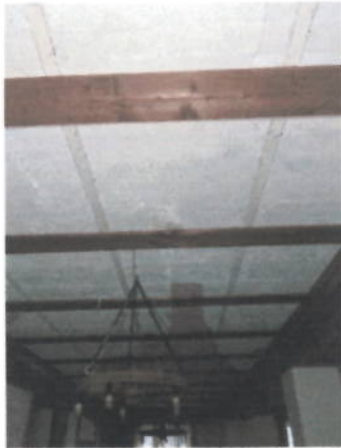
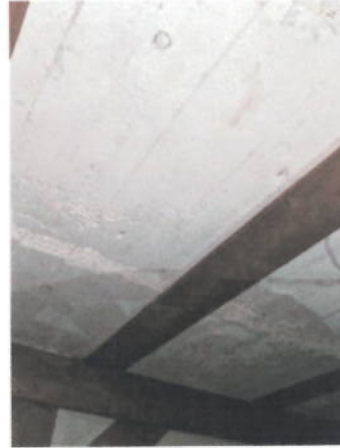
Ēkas 2.daļas pagraba pārsegums veidots no tērauda sijām ar monolīta betona aizpildījumu starp tām.

Bojājumi, plaisas vai būtiskas izlieces 2.daļas pagraba pārseguma netika konstatēti līdz ar to šo pārsegumu stāvoklis vērtējams kā apmierinošs un atbilstošs "Būvniecības likuma" 9.panta, 1.apakšpunkta „Mehāniskā stiprība un stabilitāte” prasībām.

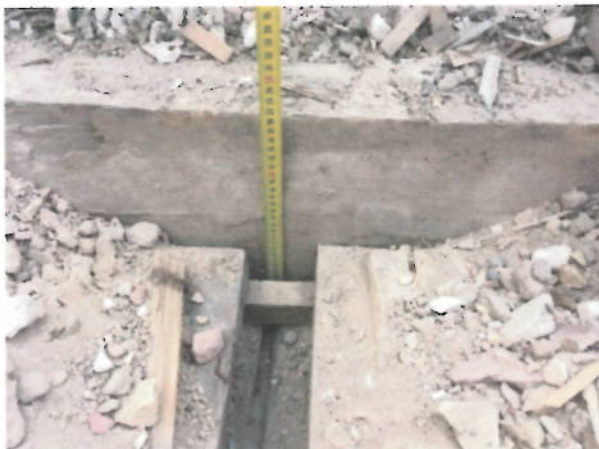
Foto Nr. 41

Atsegums Nr.8: Bojājumi pārseguma sijās nav konstatēti.

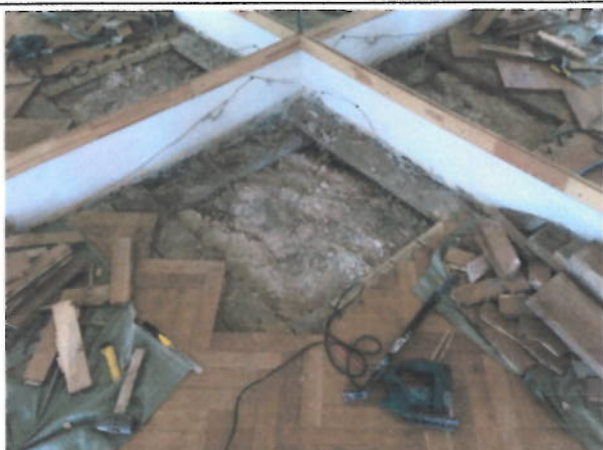
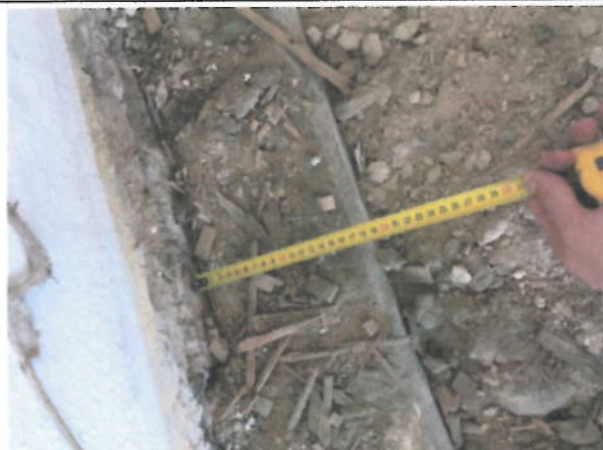
Atsegums Nr.9: Bojājumi pārseguma sijās nav konstatēti.

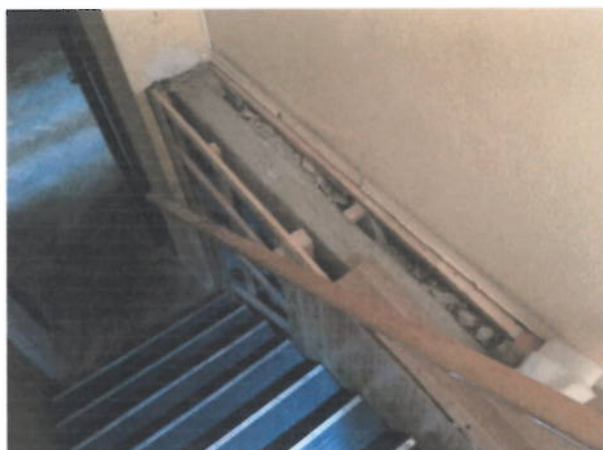
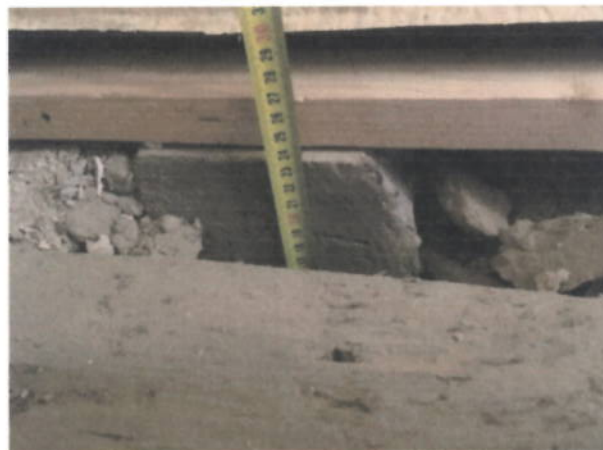
Atsegums Nr.10: Bojājumi pārseguma sijās nav konstatēti. Konstatēta dubult T tērauda sija ar $h=400$ mm.

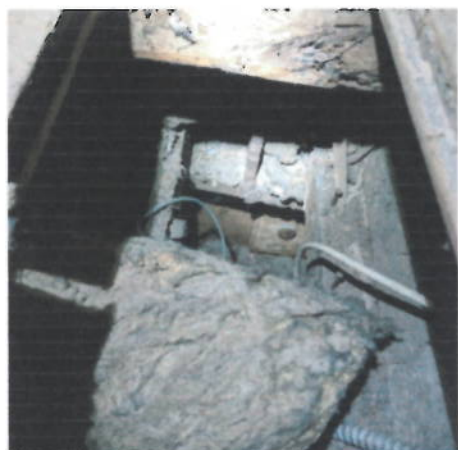
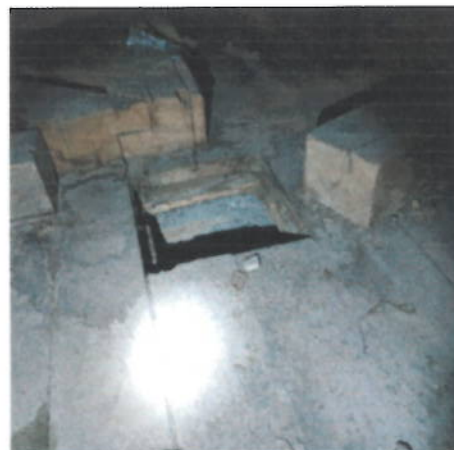
Tērauda sijās pārsegumā tika konstatētas arī no bēniņu puses no jumta daļas Nr.3 (skatīt: – ēkas jumta sadalījums daļās.).

Bojājumi un būtiskas izlies pārseguma konstrukcijās netika konstatēti. Līdz ar to starpstāvu pārseguma stāvoklis vērtējams kā apmierinošs un atbilstošs "Būvniecības likuma" 9.panta, 1.apakšpunkta „Mehāniskā stiprība un stabilitāte” prasībām. -

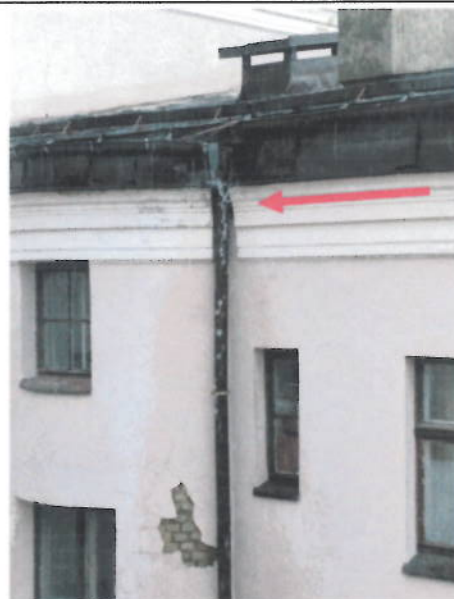
Foto Nr. 58

Konstatēti būtiski bojājumi kāpņu telpas sienā gan no iekšpuses gan ārpusē kam par iemeslu varētu būt aizdambējusies lietus ūdens noteka. Šajā vietā lietus laikā pār dzegu veļas pāri lietus ūdens un nokļūst uz ēkas sienas to bojājot. Nepieciešams veikt tekņu un noteku tīrīšanu. Pēc tam veikt sienas žāvēšanu un remontu. Atzīmētu problēmu zonu uz stāva plāna skatīt "Pielikums Nr. 2 – Piezīmes par jumta konstrukcijām."

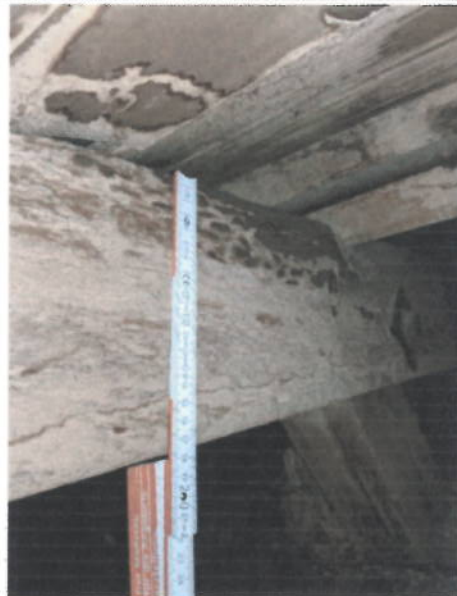
Foto Nr. 62

3.daļa: Arī 3.daļa jumta konstrukcijas veidotas no koka konstrukcijām. Izbūvēts jumta krēsls no brusām ar šķērsgriezumu 120x140 mm. Vairums jumta konstrukcijas no bēniņu puses ir apšūtas ar ciešu dēļu klāju un tā kā būtiska mitruma iedarbe vai deformācijas konkrētajā jumta daļā netika konstatētas, tad atsegšana netika veikta. No jumta krēsla mezgliem secināms, ka par jumta klāja balstu kalpo dubulta spāre no divām koka konstrukcijām ar šķērsgriezumu 170x80 mm.

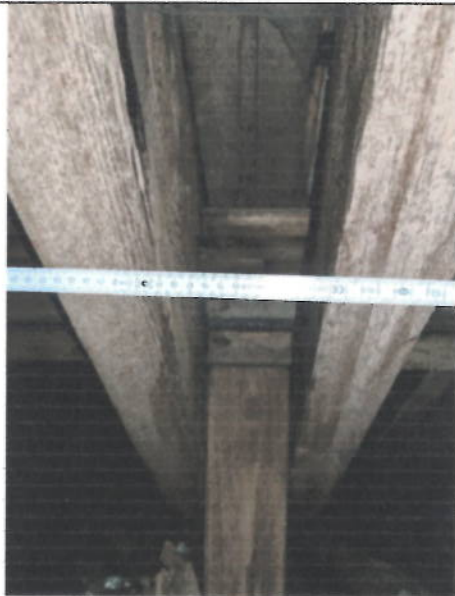
Foto Nr. 63

Par jumta segumu šajā daļā kalpo kapara lokšņu segums. Segumā tika konstatēti lokāli bojājumi un vizuāli vērtējot segums ir nolietojies un veicot ēkas atjaunošana būtu nomaināms.

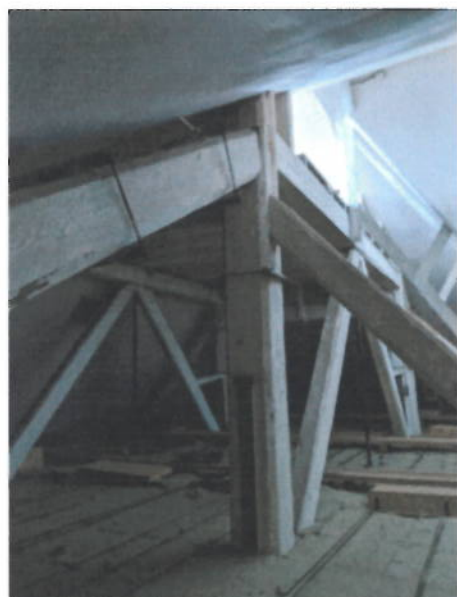
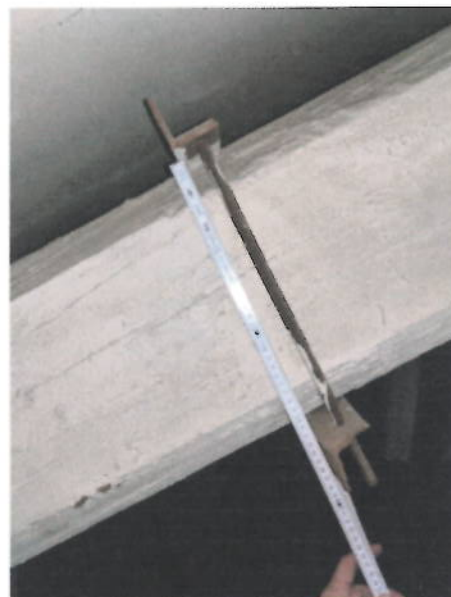
5.daļa: Aizkulišu jumta daļa ir apšūta ar ģipškartona konstrukcijām. Apsekojot konkrēto zonu konstatēts, ka izbūvēts jumta krēsls no koka konstrukcijām ar šķērsriezumu 300x30 mm un metāl savilcēm.

Bojājumi apdare no bēniņu puses netika konstatēti līdz ar to atsegšanas darbi netika veikti. Būtiski bojājumi jumta konstrukcijās netika konstatēti līdz ar to jumta stāvoklis vērtējams kā apmierinošs un atbilstošs "Būvniecības likuma" 9.panta, 1.apakšpunkta „Mehāniskā stiprība un stabilitāte” prasībām.

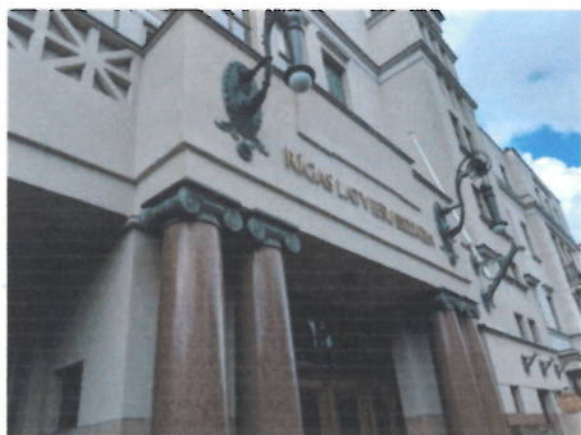
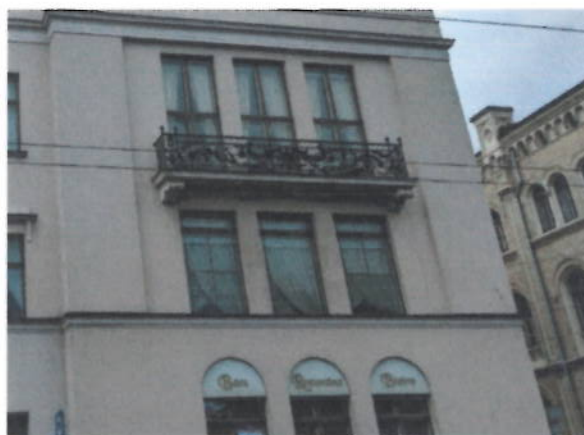
Ēkas galvenajā fasāde pret Merķeļa ielu izbūvēti divi balkoni. Viens balkons atrodas tieši virs galvenās ieejas un šis balkons kalpo arī kā ieejas mezgla jumtiņš. Precīzs elementa tehniskais izpildījums nav zināms jo atsegumi netika veikti, bet spriežot pēc elementa veidola, balkons veidots no betona plāksnes, kas balstīta uz kolonnām. Balkonam izveidotas mūra margām. Otrs balkons veidots no betona plāksnes seguma uz iespīlētam tērauda sijām un metāla margām.

Bojājumi ēkas balkonos un jumtiņos netika konstatēti. Līdz ar to uz apsekošanas brīdi šo elementu stāvoklis vērtējams kā apmierinošs un atbilstošs "Būvniecības likuma" 9.panta, 1.apakšpunkta „Mehāniskā stiprība un stabilitāte” prasībām.

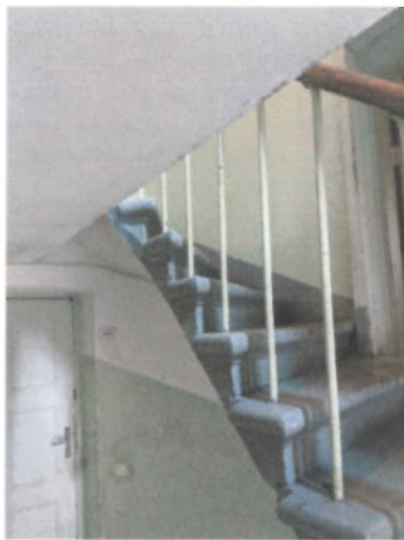
Foto Nr. 74

****KT2 4.stāva līmenī stipri korodējusi kāpņu laukuma metāla sijas. Konkrētā kāpņu laukuma stāvoklis vērtējams kā **neapmierinošs** un **neatbilstošs** "Būvniecības likuma" 9.panta, 1.apakšpunkta „Mehāniskā stiprība un stabilitāte” prasībām.**

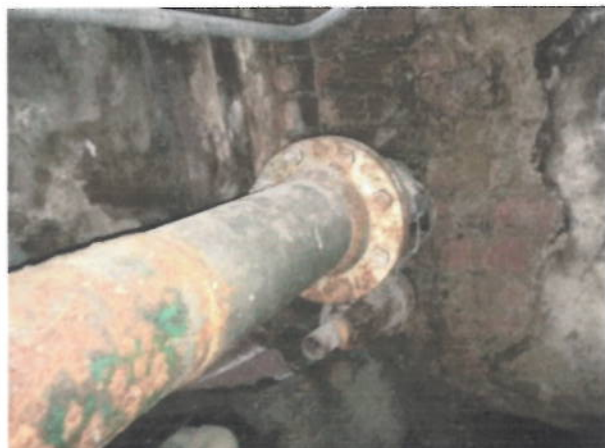
Foto Nr. 77

5.1.	aukstā ūdens un kanalizācijas cauruļvadi, ventiļi, krāni, sanitārtehniskā iekārta, ūdens patēriņa skaitītāji	
<p>Ēka ir pieslēgta AS „Rīgas ūdens”, centralizētajai ūdensapgādes sistēmai. Iekšējā ūdensvada ievads DN150 (Foto Nr. 77) atrodas pagraba zonā, ūdensvads ir no tērauda. Ūdensvada ievada mezglā atrodas atzars DN 150 uz ugunsdzēsības sūkņu staciju, pats ūdensvada ievada mezglis (Foto Nr. 78) aprīkots ar ūdens patēriņa mērītāju un filtru. Ūdensvada ievada mezglis aprīkots ar spiediena paaugstināšanas sūkņiem, taču ēkas apsaimniekotajā pārstāvji apliecina, ka tie nedarbojas vai darbojas ļoti reti, jo aukstā ūdens patēriņš ir mazs. Apskates laikā sistēmā ir 2 bar spiediens. Pagraba zonā ūdensvada sistēma sadalās vairākos mazāka izmēra stāvvados. (Foto Nr. 79) Vietām ir saglabājušies tērauda cauruļvadi no kuriem veidoti arī stāvvadi, bet pieslēgusi dažādām sanitārtehniskajām ierīcēm tiek nodrošināti ar daudzslāņu plastmasas un PP-R plastmasas cauruļvadiem, kuru montāža veikta rekonstrējot/pielāgojot sistēmu vai veicot remontdarbus. (Foto Nr. 80) Dažos aukstā ūdensvada cauruļvadu posmos uzstādīta izolācija no polietilēna, kas</p>

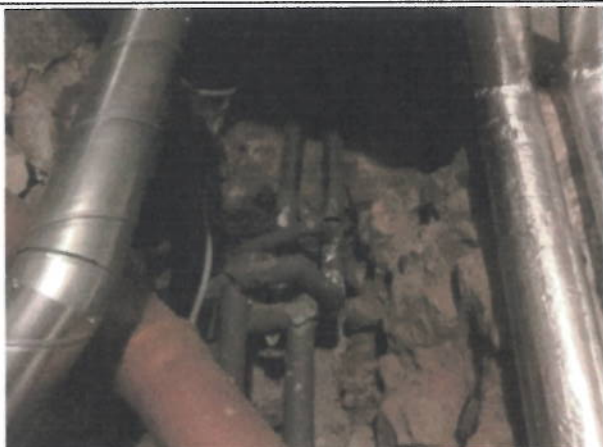
Foto Nr. 81

nenodrošina ūdensvada aizsardzību pret kondensāta izkrišanu uz cauruļvada virsmas. (Foto Nr. 81) Ēkā uzstādīto sanitārtehnisko ierīču (Foto Nr. 82) stāvoklis koplietošanas brīvas piekļuves telpās vērtējams kā apmierinošs, savukārt telpās, kas paredzētas personālam sanitārtehnisko ierīces ir novecojušas. Pagraba zonā esošo tērauda cauruļvadi, mitruma dēļ, ir tehniski nolietojušies, ir manāmas vairākas vietas, kur veikti neatliekami remontdarbi. Tehniskais personāls nevar apliecināt, ka veiktas hidrauliskās pārbaude, kuru veikšana pie tagadējā sistēmas stāvokļa visdrīzāk radīs jaunus plīsumus.

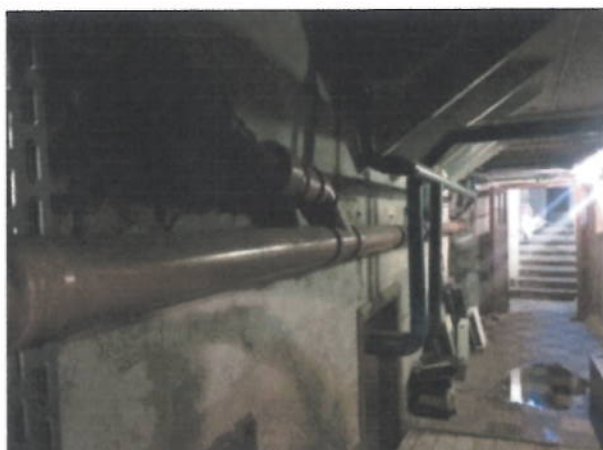
Foto Nr. 83

Ēka ir pieslēgta AS „Rīgas ūdens” centrālajai kanalizācijas sistēmai. Ēkas vēsturiskais kanalizācijas sistēmas materiāls ir čuguns, kurš saglabājies daudzos stāvodos un pagrabā grīdas zonā. Taču vairākās vietās ir veikta stāvodu nomaiņa/remonts izmantojot PP vai PVC materiāla cauruļvadus. (Foto Nr. 83) Pagrabā konstatēti vairāki padziļinājumi, kuros ievietoti iegremdējamie sūkņi (Foto Nr. 84), lai atsūknētu ūdeni, kas rodas pēc lietusgāzēm, šie ūdeņi tiek novadīti kopējā kanalizācijā. (Foto Nr. 85) Ēkas apsaimniekotāja pārstāvji norāda uz faktu, ka sistēma mēdz aizdambēties. Kopumā sākotnējās kanalizācijas sistēmas, kas veidota no čuguna, tehniskais stāvoklis vērtējams kā neapmierinošs.

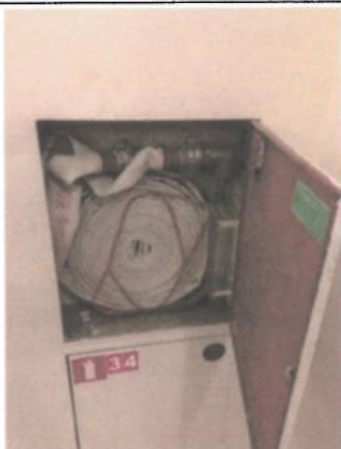
Foto Nr. 87

Ēka ir aprīkota ar ūdens ugunsdzēsības sistēmu, kas nodrošina ugunsdzēsību no stacionārajiem ūdens krāniem, kas izvietoti krānu skapjos (Foto Nr. 87), un drenču ugunsdzēsības sistēmu, kas paredzēta skatuves aizsardzībai. Ugunsdzēsības krānu skapji ir aprīkoti ar lokano šļūteni, krānu un ugunsdzēsības stobru ar maināmu plūsmu, skatuves daļā konstatēti skapji, kuros nav uzstādīti stobri ar iespēju mainīt plūsmu. (Foto Nr. 88), Ugunsdzēsības sūkņu telpa izvietota telpas pagrabstāvā un aprīkota ar automātisku sistēmas vadību (Foto Nr. 89) un diviem ugunsdzēsības sūkņiem (Foto Nr. 90), kam paredzēta arī rezerves enerģijas apgāde no dīzeļģenerātorā, kas arī novietots pagrabstāvā. (Foto Nr. 91), Ugunsdzēsības sūkņu stacijas sistēmas aptuvenais vecums ir 40-50 gadi, bet tā ir ļoti labā darba kārtībā, ēkas apsaimniekotāja pārstāvji norāda uz to, ka regulāri tiek veiktas sistēmas pārbaudes uz ko norāda arī pārbaužu veikšanas uzlīmes ugunsdzēsības sistēmas krānu kastēs. (Foto Nr. 92), Ugunsdzēsības ūdensvads krāsots zaļā krāsā un ir labā stāvoklī, drenču ugunsdzēsības ūdensvads krāsots zilā krāsā un ir labā stāvoklī.

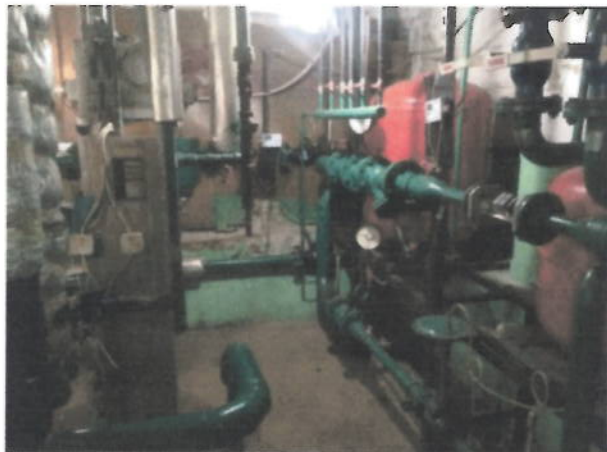
Foto Nr. 93

Ēka ir aprīkota ar centrālo siltumapgādes sistēmu, kuras darbību nodrošina siltummezgls. (Foto Nr. 93), Apkures sistēma ir slēgta tipa piespiedu cirkulācijas, sistēmas pamatmateriāls ir tērauds, taču ir

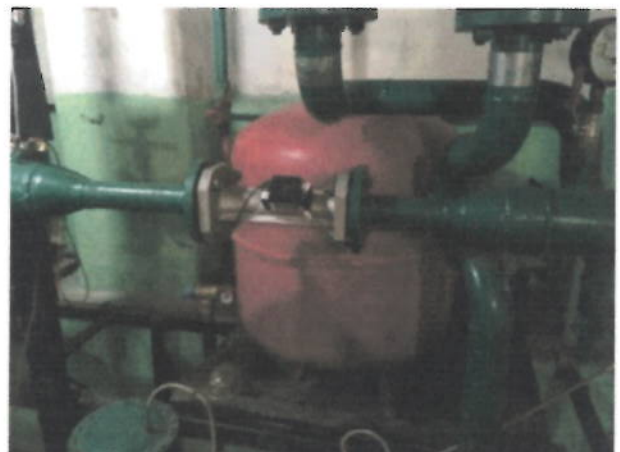
Foto Nr. 94

veikti remontdarbi un sistēmas paplašinājumiem izmantojot vara un presējamā tērauda cauruļvadus, sistēmā uzstādīti izplešanās trauki siltummezgla telpās. (Foto Nr. 94), Pamata apkures cauruļvadu sistēmas darba kalpošanas laiks ir no 40-50 gadiem, attiecīgi ir sasniegts ekspluatācijas beigu termiņš. Siltummezgls ir novietots ēkas pagrabstāvā. Siltummezgla darbība ir automatizēta un uzskatāma par mūsdienu prasībām atbilstošu, jo temperatūras grafiks tiek mainīts atkarībā no āra gaisa temperatūras pateicoties vadības modulim. (Foto Nr. 95), Siltummezglā ir uzstādīti 4 siltummaiņi, 2 siltummaiņi ar kopējo jaudu apmēram 800 kW apkures vajadzībām, 1 siltummainis karstā ūdens sagatavošanai ar jaudu 464 kW, 1 siltummainis ventilācijas sistēmas siltumapgādei ar maksimālo jaudu 646 kW. (Foto Nr. 96), Apkures sistēmas maģistrālajiem stāvvadiem, kas veidoti no tērauda, siltummezgla telpā uzstādīti plūsmas balansieri. (Foto Nr. 97), Sistēmai ir atsevišķs siltumapgādes loks ventilācijas sistēmas siltumapgādes darbības nodrošināšanai, (Foto Nr. 98), sistēma ir mūsdiēnīga, automatizēta un ir darba kārtībā, tās cauruļvadu izolācija vietām ir atdalījusies vai bojāta. Siltummezglam ir akmens vates čaulu izolācija, kura daudzās vietās ir bojāta un nepieguļ cauruļvadiem. (Foto Nr. 99), Siltummezgls aprīkots ar visiem nepieciešamajiem mēraparātiem siltummezgla darbības nodrošināšanai.

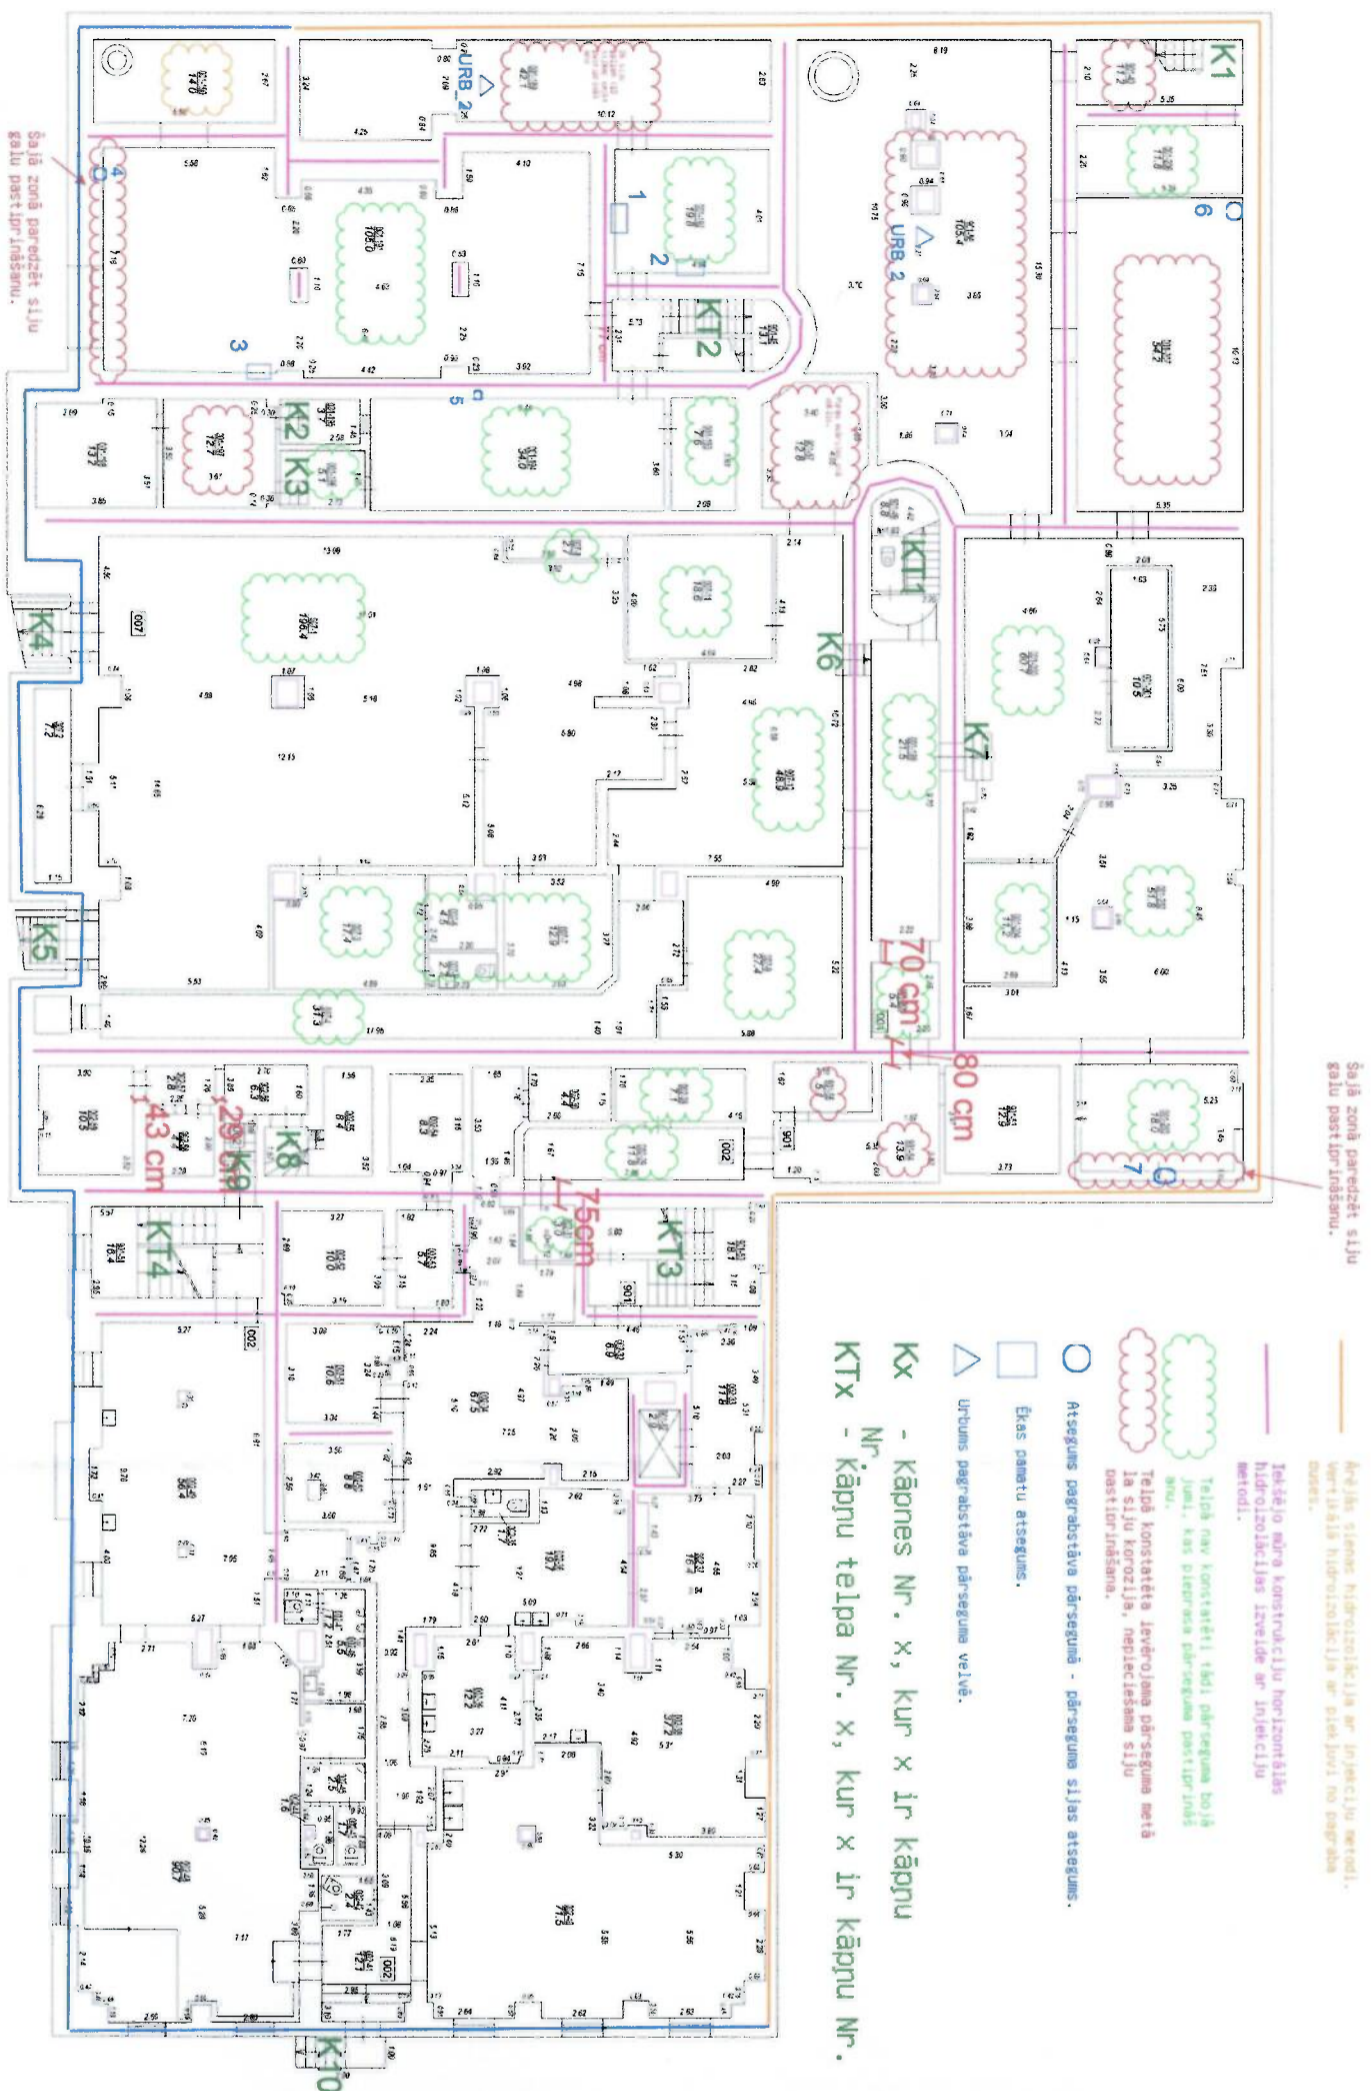
Pielikums Nr. 1 – pagrābstāva plāns ar piezīmēm.

Daudzviet konstatēta spēcīga pārseguma siju korozija un siju plauktiņu noslāņošanās. Telpās, kurās konstatēta spēcīga pārseguma siju korozija nepieciešams veikt pārseguma pastiprināšanu. Skatīt Pielikums Nr. 1 – pagrabstāva plāns ar piezīmēm. Ar atzīmētām zonām, kur nepieciešama pārseguma pastiprināšana un ar pārseguma atsegumu vietām.

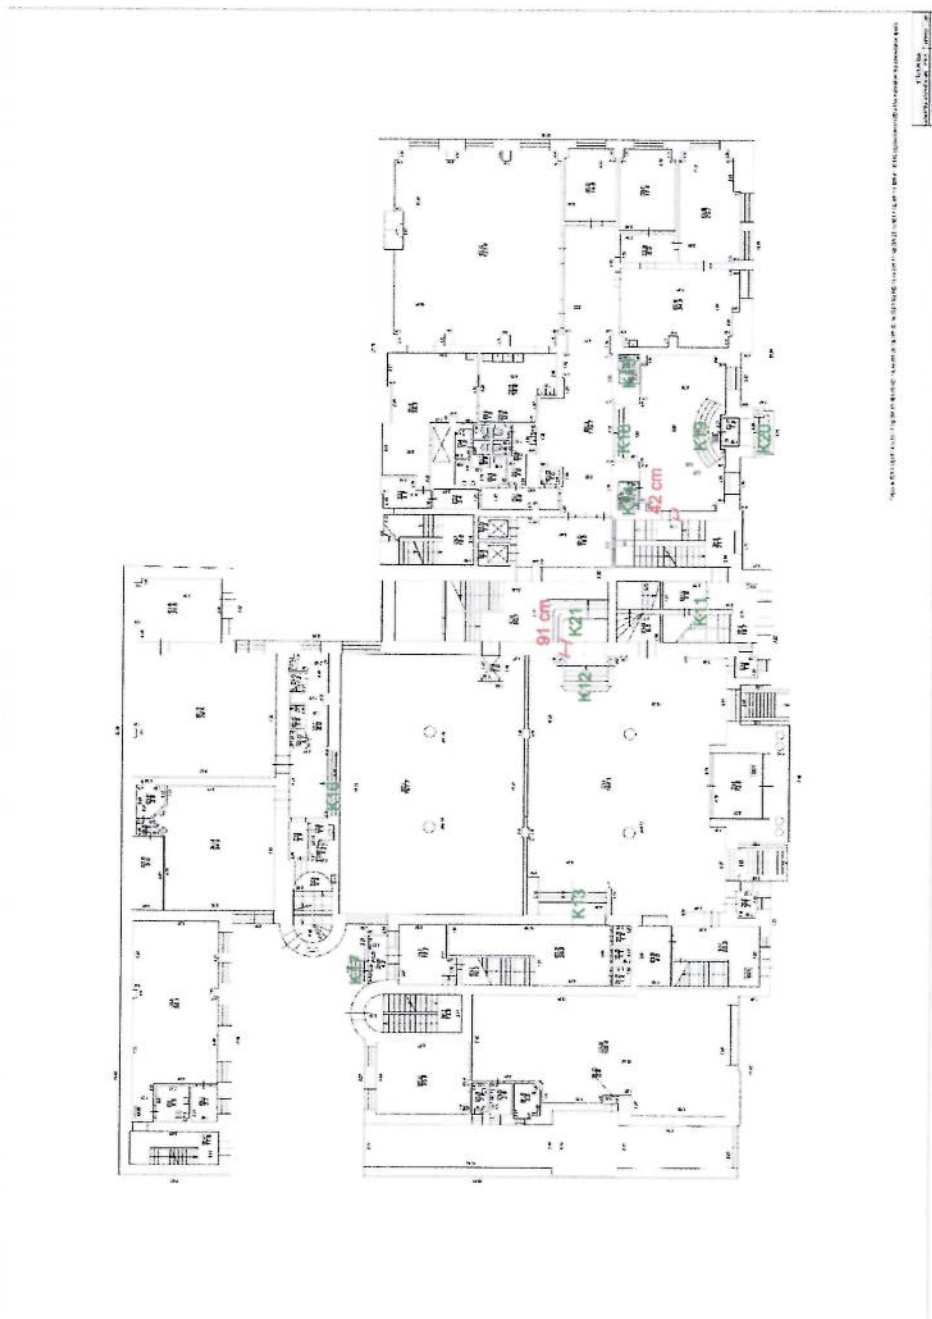
Ēkas kāpnes veidotas no dažāda materiāla un dažādā izpildījumā. Atzinuma sagatavošanai tika sanumurētas kāpnes un kāpņu telpas. Skatīt Pielikums Nr. 3 – kāpņu apzīmējumi. Kāpņu konstrukcija un stāvoklis fiksēts Tabula 1 – ēkas kāpņu konstrukcijas/stāvoklis/secinājums.:

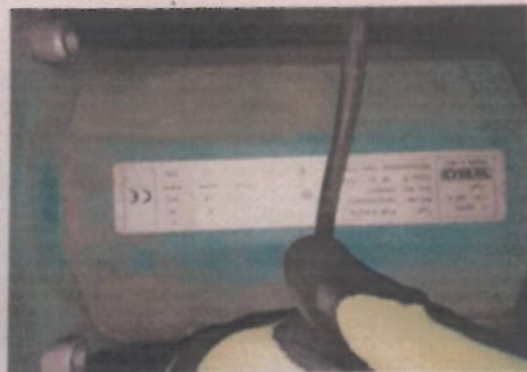
1. Nestrādā siltuma sūkņi

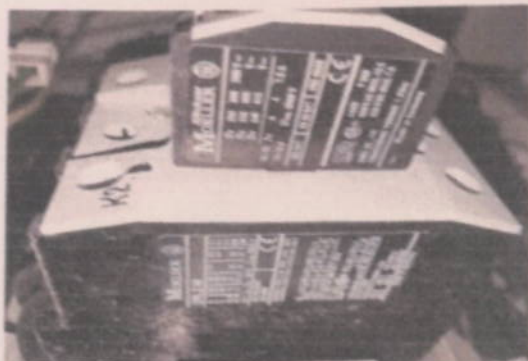
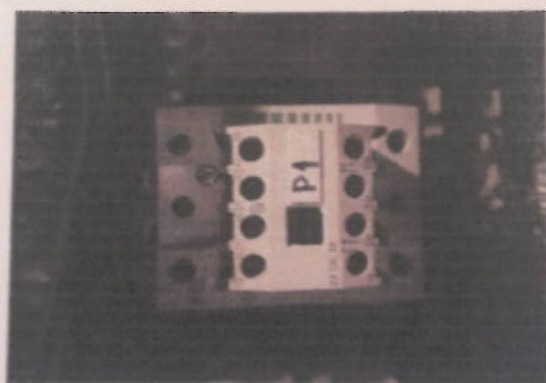
4. P1 ventilatora palaidējs nedarbojas, jo noblokējas kontakts.
